# 东莞大岭山东莞市龙航木业有限公司“12·25”一般坍塌事故调查报告

东莞市政府事故调查组

2026年6月

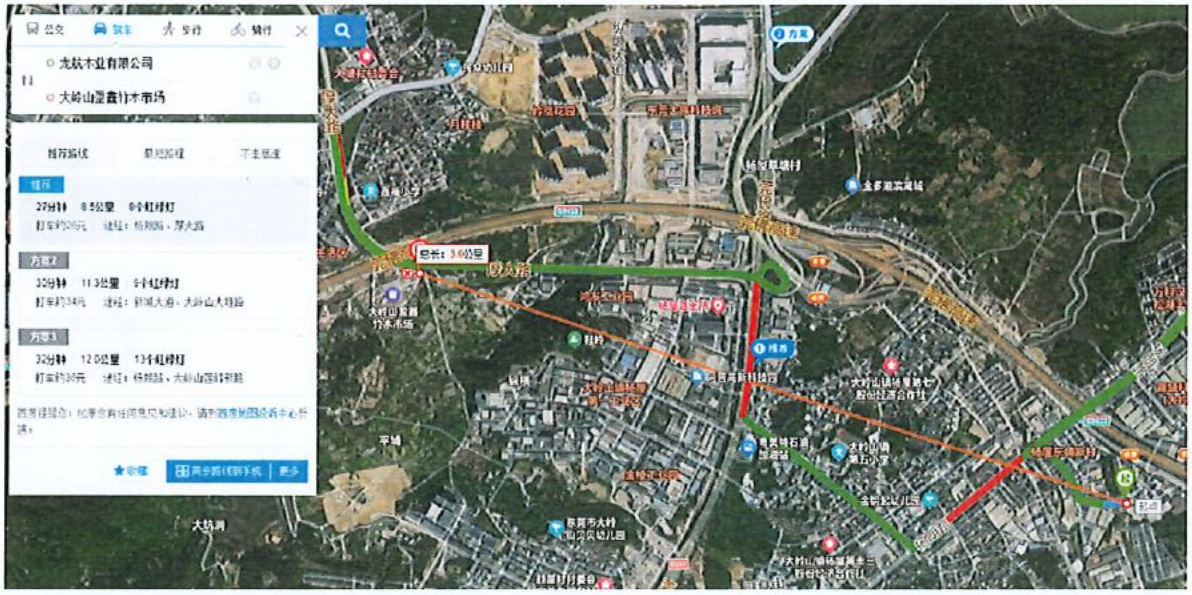
图 3 龙航公司与腾信经营部距离示意图

宿舍居住（并非在龙航公司工作）。龙航公司的宿舍与腾信经营部直线距离为 3 公里，驾车距离为 8.5 公里（如图 3）。林忠杰上班路线无需经过涉事仓库（如图 5）

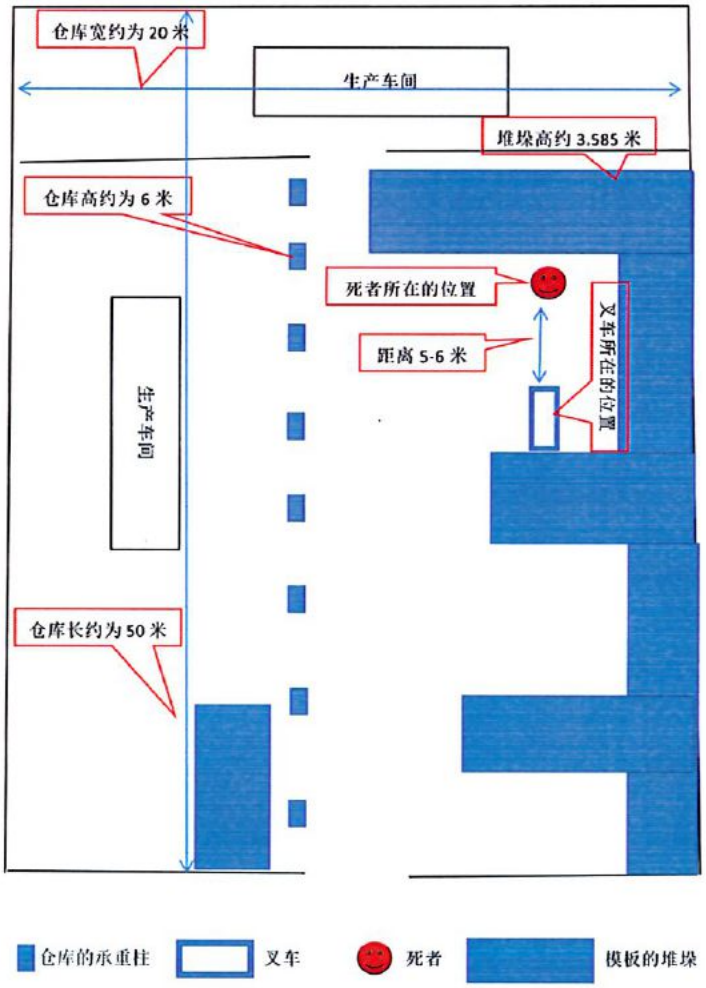
图 12 事故的现场模拟图

1.事发坍塌点位于涉事仓库靠内右侧的地面（如图6、7、12），坍塌的物料为模板，每张模板的长度、宽度有微小差距，经询问相关人员和现场测量，模板长约为1.83米（如图8），宽约为0.92米（如图9），厚度约为0.015米（如图10），每张模板的重量约为14.5公斤（如图11）。

2.涉事坍塌模板堆垛约199张模板[13]，每包模板底部都设置了垫板，垫板的高度约为0.3米，两包模板垫板的高度约为0.6米，推断该涉事坍塌堆垛的高度应约为3.585米，该涉事坍塌模板堆垛的总重量约为2.8855吨。
