青山红卫路华美饲料地块及青山滨江西片F地块（邦泰·璟和）项目“3·21”一般起重伤害事故调查报告

青山区“3·21”一般起重伤害事故调查组

2026年7月

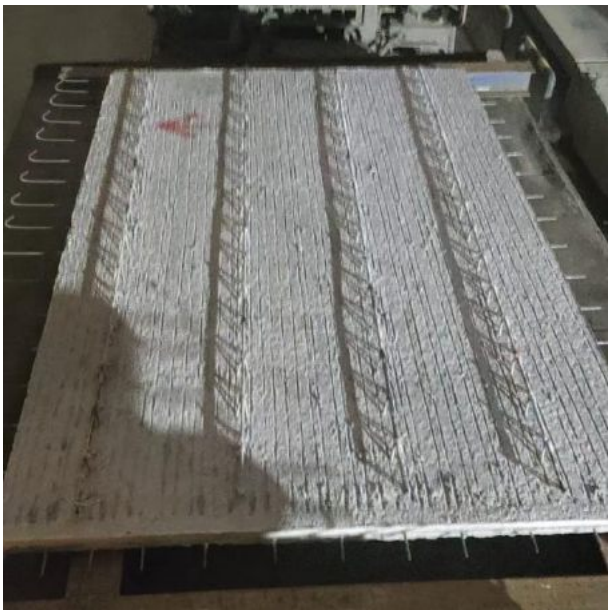
（图1，事故发生位置平面图）

经现场勘察，本次事故地点位于项目 5#塔吊处（图 1，事故发生位置平面图；图 2，塔吊正面图），谢某涛被叠合板（图 3，四周分布着钢筋）侧面钢筋勾住随着塔吊上升至高处坠落到塔吊东南方向处的土堆（图 4，可见血迹、安全帽及鞋子）受伤。

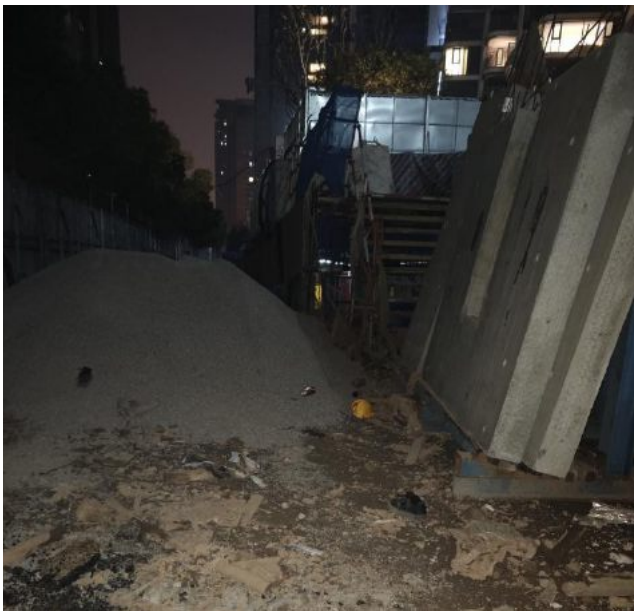
（图 3，叠合板）

司索资质[3]的情况下挂钩叠合板并指挥吊装作业，被上升的叠合板挂住衣服带至高空坠落受伤；何某平在明知发出吊装信号指令的人员并非建筑起重机械信号司索工的情况下，仍违章操作吊装叠合板[4]，上升的叠合板将谢某涛带至高处坠落受伤。
