和龙天信矿业有限公司“11·10”一般车辆伤害事故调查报告

和龙天信矿业有限公司

“11·10”车辆伤害事故调查组

2023 年 12 月 1 日

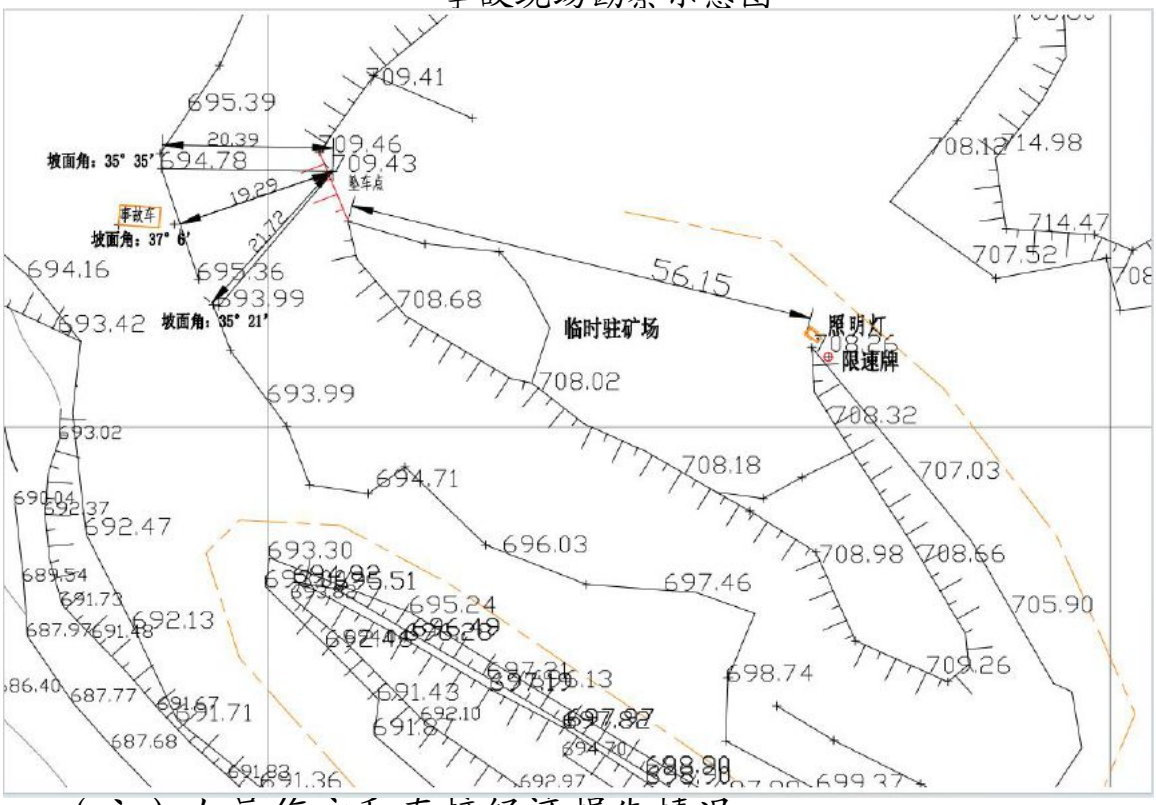
事故现场勘察示意图

事故地点为和龙天信矿业有限公司鸡南铁矿西区露天矿组临时贮矿场，临时贮矿场卸载平台标高+709.43m；事故车辆坠落至标高+694.78m，高差 14.65m。经调查：事故救援前车辆侧翻至+694m 平台，驾驶侧车门位置在下。现场勘察时，事故车辆（8 号运矿车）已由侧翻扶正，临时贮矿场卸载平台车挡已和事故车辆同时坠落至+694m 平台。

依据《和龙天信矿业有限公司吉林省和龙市鸡南铁矿西区（地下开采改露天开采）变更安全设施设计》，距卸载平台边缘 1m 处，设固定的挡车墙，挡车墙采用碎石堆砌，其高度不小于运输车辆轮胎直径的 1/2，车挡顶宽和底宽分别不小于轮胎直径的 1/4 和 4/3 倍。现场实际勘察：车挡设置在卸料平台边缘，未按照设计规定设置在离卸料平台边缘 1 米处；事故车辆轮胎直径为 1300mm（同力牌），其它车辆轮胎高度 1440mm（SANY 牌），车挡顶宽 710mm、车挡底宽 1400mm、车挡高度 720mm，车挡底宽小于轮胎直径的 4/3 倍，不符合设计要求。

依据《金属非金属矿山排土场安全生产规则 AQ2005-2005》，排土作业区域照明系统应完好，照明角度应符合要求，夜间无照明禁止排土。灯塔与排土车挡距离应大于等于车辆视觉盲区+10m。现场实际勘察：现场照明设备不亮且距离作业地点 56.15m，不符合规则要求。

贮矿场台阶坡面角为40°，现场实际勘察点①： 37°6′；点②：35°35′；点③：35°21′，符合设计要求。

依据《兖州中材建设有限公司和龙第三项目部露天矿山安全操作规程》，排土场平台内设置2％~5％的反坡，现场实际勘察：现场反坡角为2.14％，符合规程要求。

车后又向后倒车，致右后轮压到未按照安全实施设计施工的车挡上，车挡和卸料平台边缘塌陷，致使车辆翻滚下卸矿平台，导致事故发生。负直接责任。

（一）承包单位。应建立健全安全生产责任制，严格落实规章制度操作规程，组织制定并实施本单位安全生产教育和培训计划,确保培训内容有效实施，施工人员未经安全生产教育培训不得上岗作业，主要负责人,分管安全生产工作领导及安全管理机构相关人员要督促,检查本单位的安全生产工作，要建立隐患排查治理制度，及时消除安全生产事故隐患，严格按照安全设施设计要求施工，杜绝作业人员蛮干施工，作业人员违章作业，确保不发生各类生产安全事故。
