延安联业工贸有限公司“3·05”场内车辆致害一般事故调查报告

2026年3月5日15时52分许，延安联业工贸有限公司碾庄商砼站发生一起场内车辆致害事故，造成1人死亡，直接经济损失约120万元。

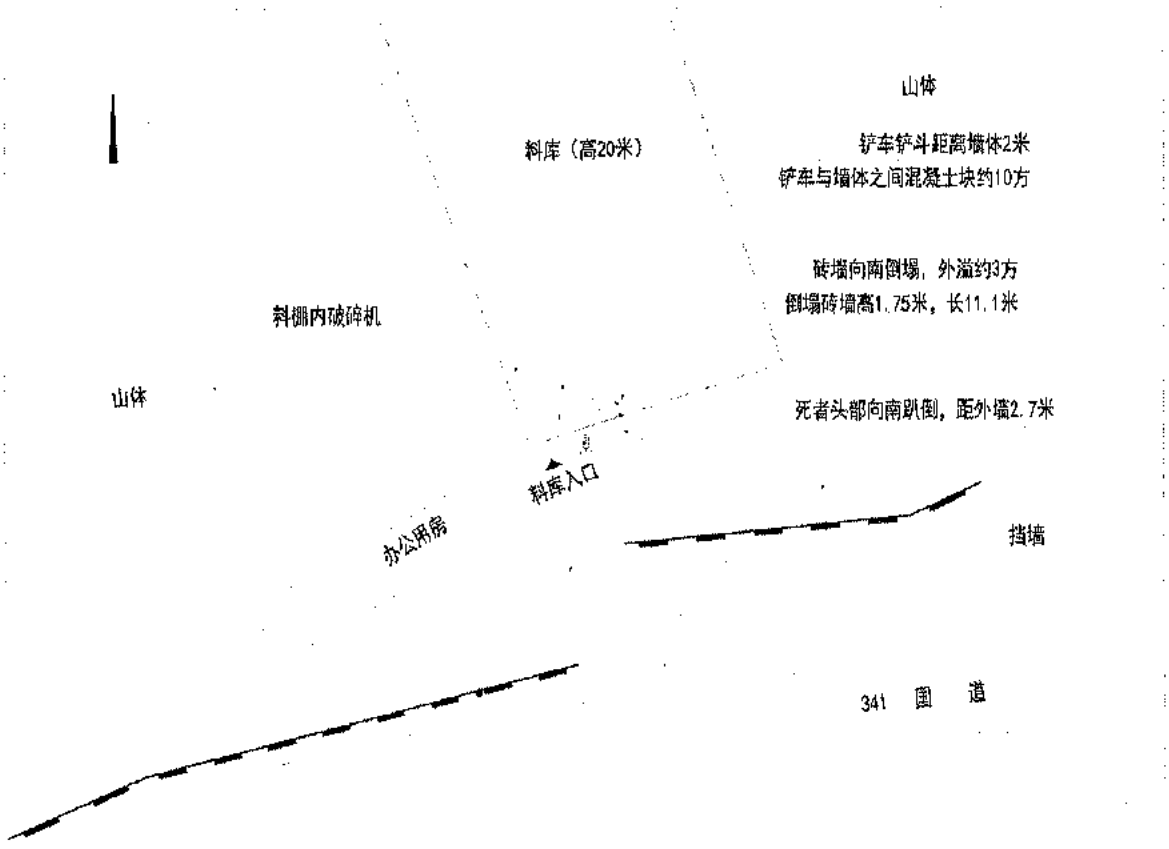
该墙体为延安联业工贸有限公司碾庄生产基地混凝土废料场正门口砖墙，长38米，高1.75米，倒塌11.1米，砖墙基础厚37公分，墙体厚24公分。

2026 年 3 月 11 日，技术组带领专家查看了事发现场，碾庄生产基地混凝土废料场高 20 米，整体长 44.6 米，废料场外砖墙向南倒塌，倒塌墙高 1.75 米，全长 38 米，倒塌墙体长 11.1 米，外墙与死者倒地距离 2.7 米，死者头部向南趴倒，废料场内铲车铲斗与倒塌墙体约两米（视频），铲车与墙体之间的混凝土块约 10 方。铲车型号：龙工，车牌号：L9855N。

经现场勘查、当事人询问、查阅资料，并聘请相关专家对事故现场进行勘察技术分析，调查组认为：该起事故直接原因系高伟伟在驾驶铲车铲装废料混凝土块过程中，致使废料混凝土块前移，围墙受力倒塌，挤压到围墙下休息的张强，导致张强死亡。
