宝坻经济开发区金鼎富隆（天津）胶辊有限公司“1·28”一般机械伤害事故调查报告

来源：宝坻区应急管理局　发布时间：2026-04-10 11:05

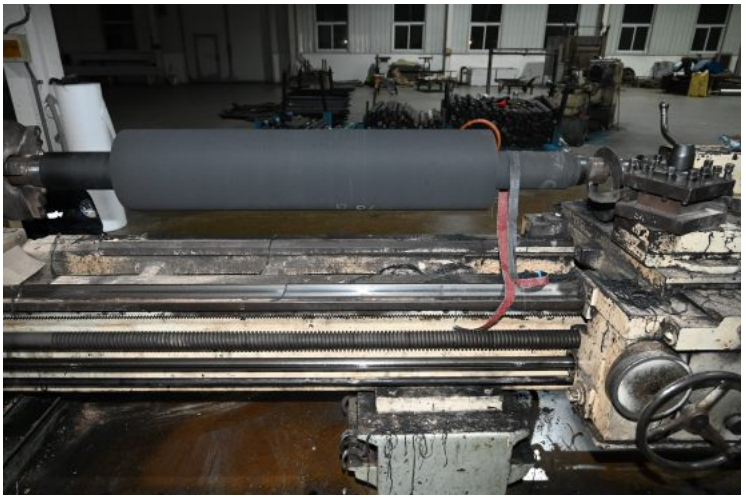
图2 车床整体图（从东往西拍）

事故现场位于天津市宝坻经济开发区金鼎富隆（天津）胶辊有限公司车间，车间内南侧位置有一台普通车床，车床上端架有一根长1.6m、距地1.25m的胶辊，辊身（胶辊中间部位）长1m、直径25㎝，辊颈（胶辊两侧部位）长23㎝、直径12㎝，胶辊南侧辊颈上挂有一根长1.5m、宽3㎝的长条砂纸，车床设置转速为240r/min。在砂条的东侧车床上有一只破损的线手套，在车床的西侧地面放有大量尺寸不一的胶辊。

经现场勘验、调查询问和综合分析，事故调查组认定：在车床启动的状态下，作业人员违规佩戴手套，手持砂纸对辊颈进行打磨作业时，左手臂随砂纸卷入快速转动的胶辊，造成机械伤害，是事故发生的直接原因。

要深刻吸取事故教训，切实落实企业安全生产主体责任。一要全方位、全过程辨识安全风险，采取措施对辨识的安全风险进行有效管控；二要建立健全安全生产规章制度和操作规程，教育督促从业人员严格执行；三要加大对作业现场的安全检查力度，认真落实生产安全事故隐患排查治理制度，杜绝此类事故再次发生。
