# 平顶山汝州天瑞集团铸造有限公司“3·24”一般机械伤害事故调查报告

2023年3月24日17时05分左右，汝州市天瑞集团铸造有限公司（以下简称“天瑞铸造公司”）三分厂造型二车间覆膜作业时发生一起一般机械伤害事故，造成1人死亡，直接经济损失133万元。

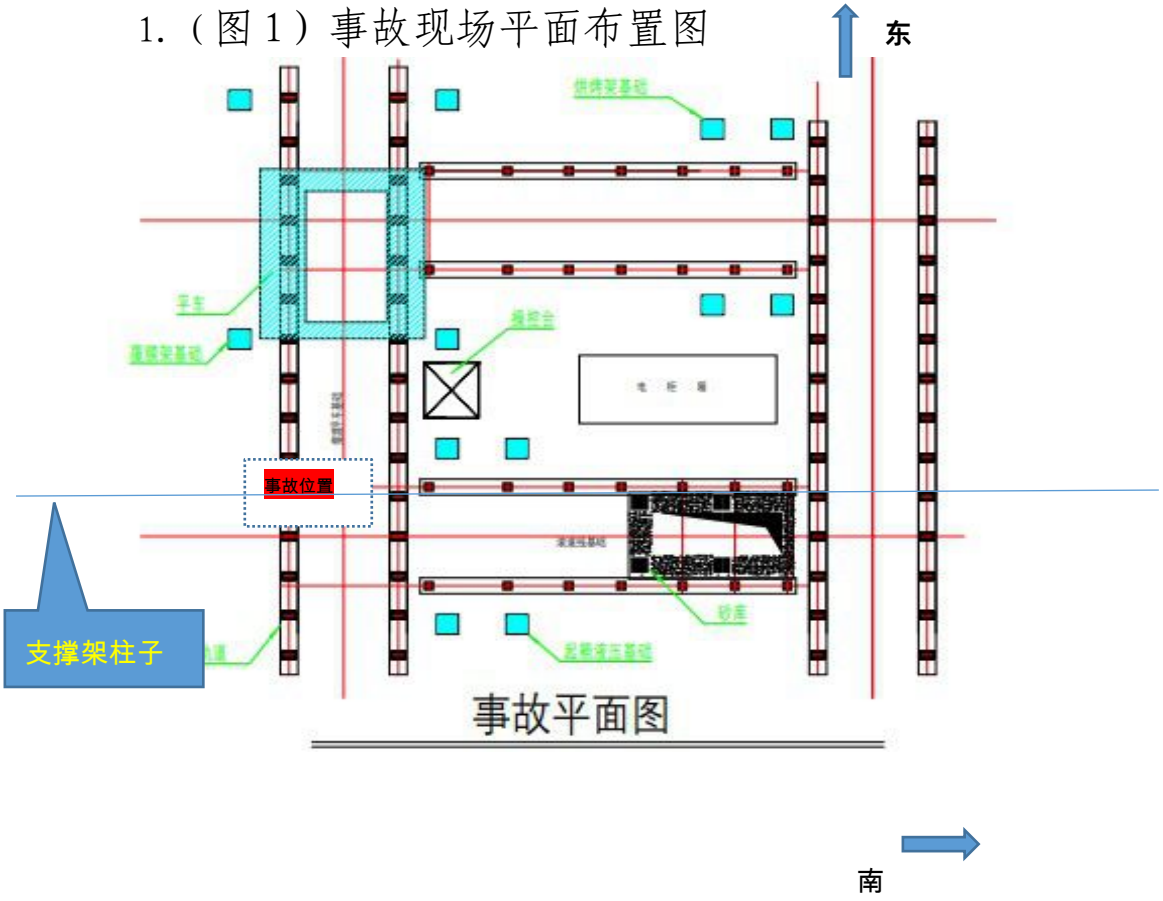
发生事故的覆膜机属于三分厂造型二车间的主要设备，主要用于模具覆膜。覆膜机轨道东西长15米、南北宽2.5米，平车长3.6米、宽3.3米、高0.78米、平车运行速度20cm/s，首先由平车载模具从西侧上道工序将模具载到覆膜机处，南北两侧两个员工分别负责覆膜完成后，南侧的员工将覆好膜的模具送到下个工序，然后将平车开到西边接下一个模具，平车从东向西中间经过覆膜机支撑架，平车经过覆膜机支撑架柱子时与支撑架柱子之间距离10cm，平车的全过程操控及覆膜机操控全部由南侧的员工执行。

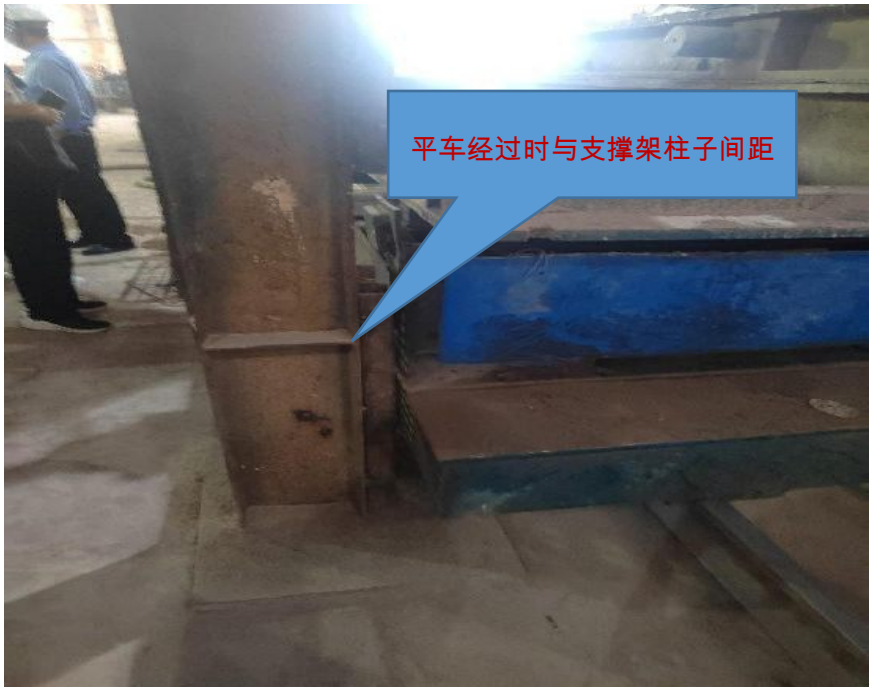
2. 事故现场布置及测量情况图

备注：死者被挤压致死位置为平车向西时平车与覆膜机西北支撑架柱子西边位置

覆膜机是东西方向，平车可以在轨道上东西移动，平车运行

到覆膜机支撑架柱子时平车与覆膜机之间最小间距仅10cm。

经调查认定，造成此次事故的直接原因为覆膜作业人员蔡灵敏作业完成从平台上下来后没有到安全位置休息而是异常（面朝东）靠在覆膜机西北角（存在覆膜平车机械伤害风险的）支撑架柱子上，平车司机刘可娜启动平车运行时未对周边情况进行安全确认，盲目操作，平车从支撑架柱子经过时将蔡灵敏挤压致死。

（一）天瑞铸造公司要深刻汲取此次事故惨痛教训，举一反三、查漏补缺，认真贯彻执行《中华人民共和国安全生产法》《中华人民共和国劳动法》《生产安全事故报告和调查处理条例》和《河南省生产安全事故报告和调查处理规定》等有关安全生产法律法规规章，严格落实企业安全生产主体责任，建立健全并落实全员安全生产责任制，完善安全生产规章制度和操作规程，加强安全生产教育和培训，进一步提升职工安全意识和应急处置能力，扎实推进双重预防工作机制，全面排查整治各类风险隐患，进一步提升安全管理水平。同时，建议在覆膜作业区安装防护栏、视频监控探头、覆膜平车安装启动声光报警装置、安全警示标志，采取有效措施坚决杜绝生产安全事故再次发生。
