盐湖区安邑街道上王村自建房“5·15”一般坍塌事故调查报告

盐湖区人民政府事故调查组

2026 年 8 月

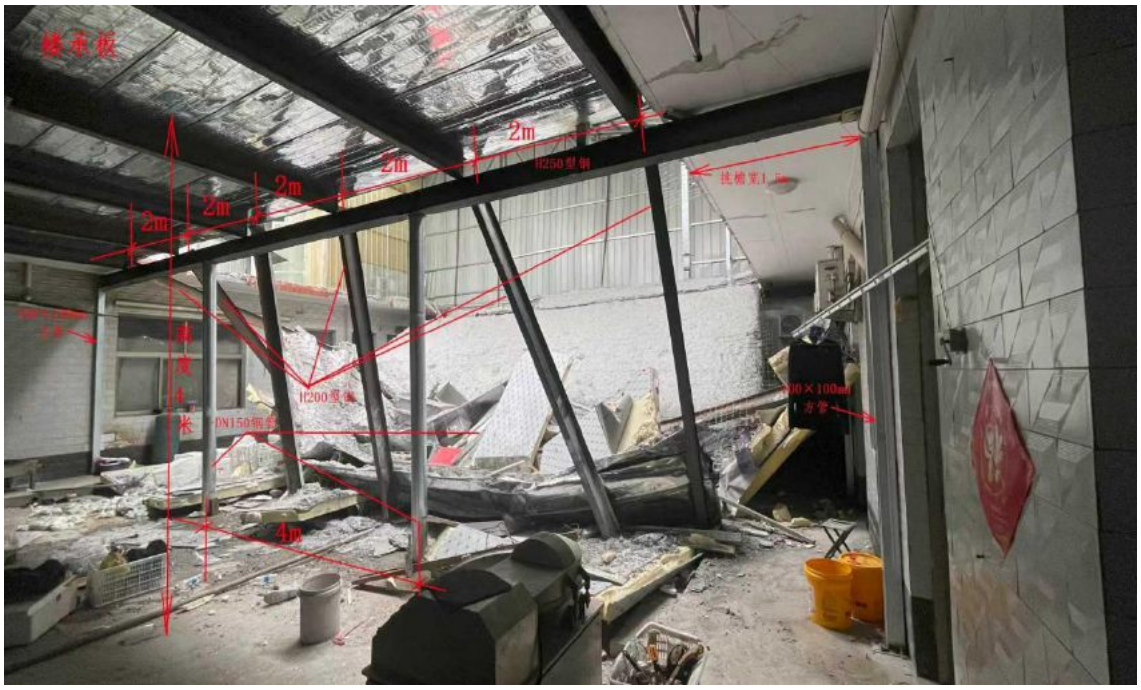
事故现场位于运城市盐湖区安邑街道办事处上王村村民刘某军自建房西侧。自建房坐北朝南，坍塌区域位于自建房二层平台西侧，南北长 10m，东西长 9m，已浇筑的混凝土厚 100mm。二层为钢结构建筑，高 3.6m，坍塌下方屋面支撑包括中间 1 根 DN150mm 圆钢管立柱，两侧为 100*100 方管立柱，主梁为 H250mm 型钢，次梁为 H200mm 型钢，主梁、次梁型钢连接为焊接，圆钢钢管立柱底部采用预埋件焊接，顶部与主梁顶部焊接，方管立柱底部采用螺栓连接，顶部与主梁采用焊接。

图 4 二层坍塌情况

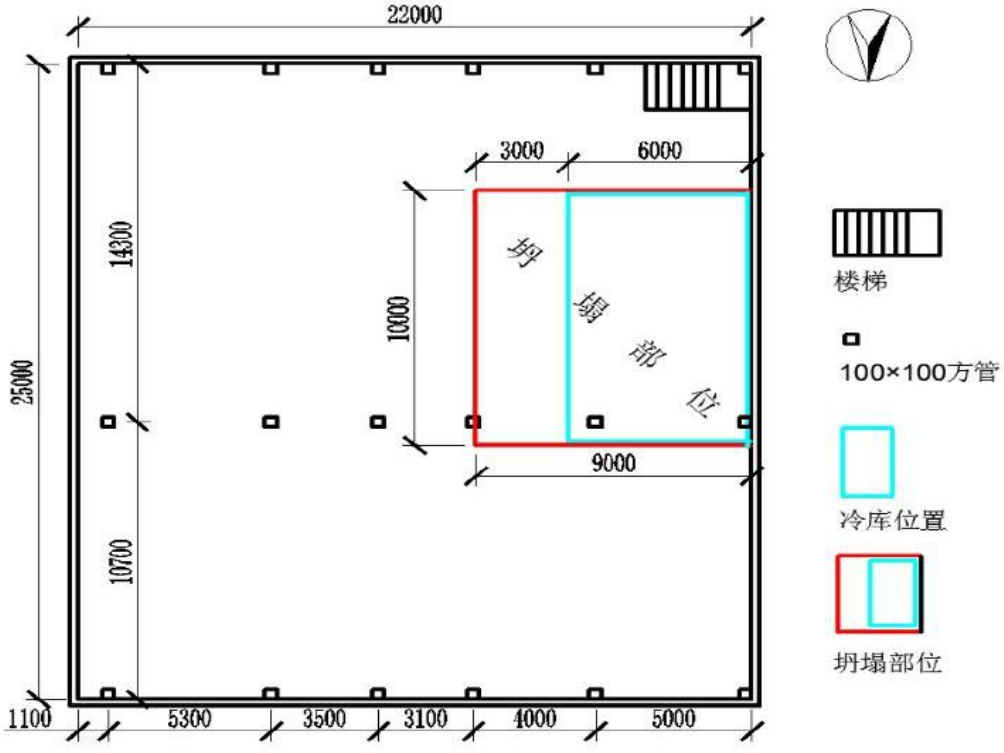
图 9 坍塌部位示意图

本次事故发生的直接原因是：涉事自建房跨度10m的钢结构主梁采用三段H250mm型钢焊接而成，在混凝土载荷31.2T（21.6+9.6）的影响下出现挠性变形，焊缝撕裂，重力传输至下部加固次梁及立柱，立柱向西弯曲变形倾倒，带动整个平台下沉，平台上部作业人员随平台坍塌掉落，导致事故发生。

涉事自建房坍塌部位西侧（靠墙）、中间、东侧上部各设置一根南北向H250mm型钢主梁（分三段焊接而成），主梁上部设置6根东西向H200mm型钢次梁（分2段焊接而成），次梁与主梁连接点采用焊接。

西侧主梁下部设置6个DN100mm方管作为立柱；中间主梁由于一层冷库位置影响，从西侧墙体正中插入一根H250mm型钢作为加固次梁（6m），次梁端头下部设置1根DN150mm圆管作为立

柱，加固次梁上部与中间主梁下部连接区域进行焊接，东侧主梁下部设置 2 根 DN150mm 立柱。立柱与主梁连接均为焊接，立柱底部与预埋件进行焊接。

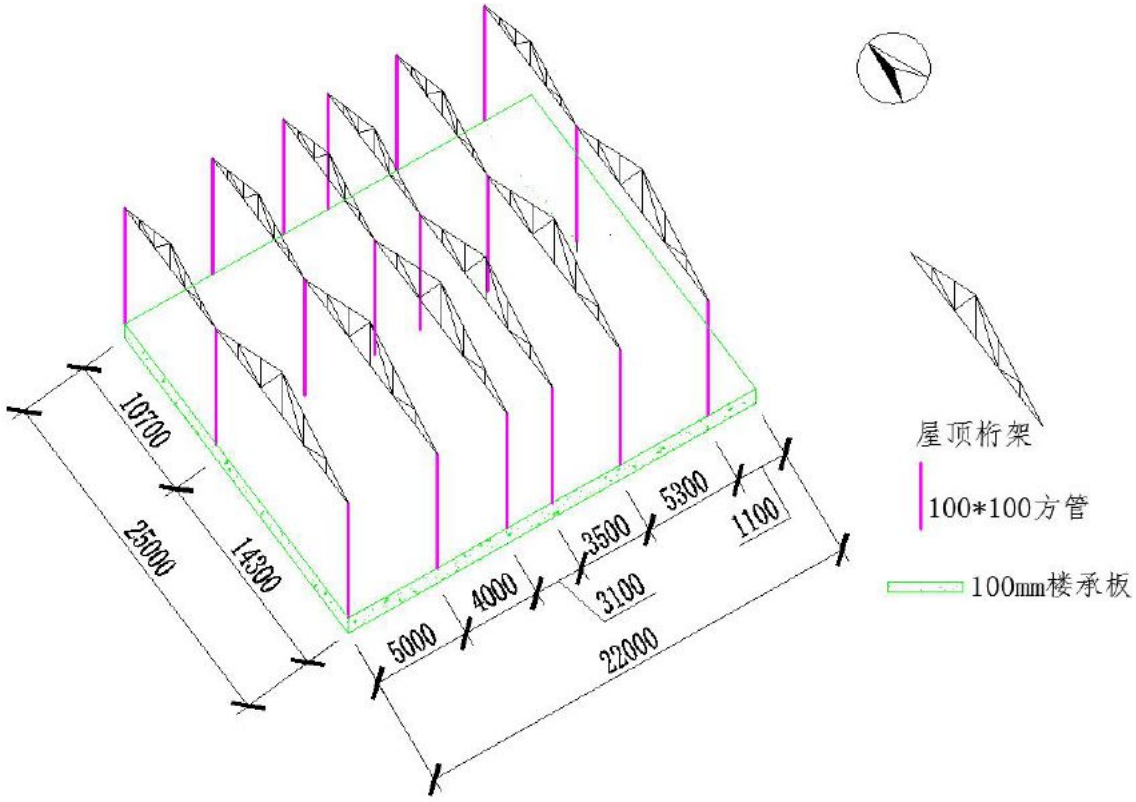
图 10 模拟还原二层里面示意图

混凝土浇筑顺序为自西向东，第一次混凝土浇筑厚度约 100mm，第二次混凝土浇筑厚度约 50mm。

坍塌部位中间立柱、主梁、次梁承受的重量西侧为（10*6*0.15）9m^3，重量约 21.6T，相当于 216KN 力，东侧为（10*4*0.1）4m^3，重量约 9.6T，相当于 96KN 力。
