伊宁县中煤伊犁2×66万千瓦热电联产工程中能建西北城市建设有限公司间冷塔结构工程“8·19”一般起重伤害瞒报事故调查报告

自治州人民政府事故调查组

2026年1月27日

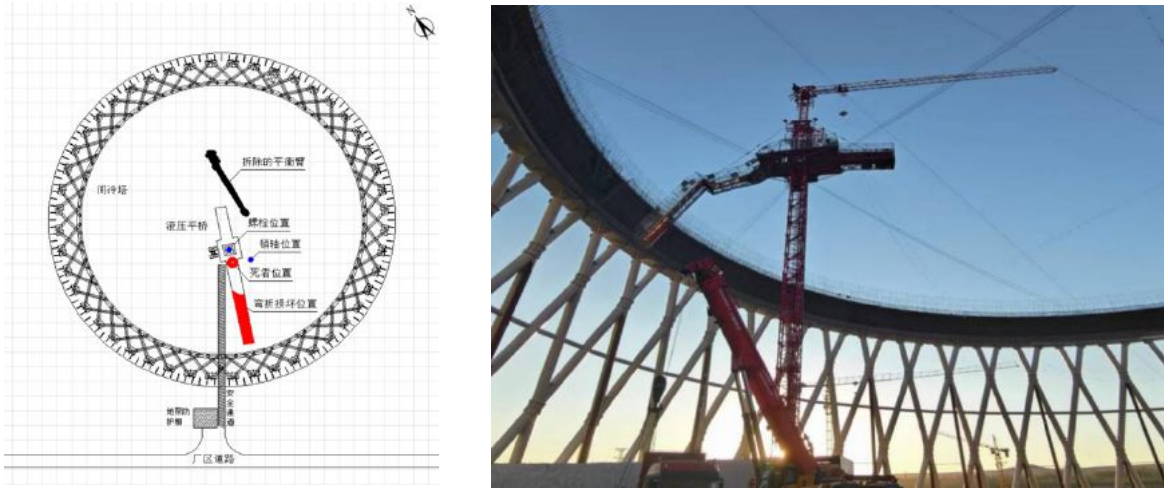
图 1 事故现场图

事故现场平桥高度45m（室桥有标准节18节），　桥有14个标准节、2个吊点节，以及连接理架的1个3.695m包节，总三度24.1m。第I组拉段行其力，四对应的吊点节未其力。包节上平有起重配重，向下、向侧直严重变集；　桥上第II组拉段吊点家第III组拉段吊点间的部分向下、向侧直院曲变集；　桥上第II组拉段吊点家　桥湖部的部分包本法整，整体南向下火。

后桥目测无严重变集，健动配重处于后桥拉段下方位置，距科转中由约8m处。后桥长10m、宽2.5m。

平桥上方起重城之向后桥侧，吊钩正划下塔有第无吊具、无挂载，吊钩距科转中由约5.5m；起重城起重配重共计8块（重本：1918kg/块），起重城后部发生损界，仅二曲起升筋扬残求在上混段处，8块起重配重全部坠平，其中5块坠平在下部桥上，造成桥机损，二曲3块配重及部分结构、凝台、电控土—于坠平至地直。

顶升理架整体目测法整，理架高进新上悬挂有一节标准节标准节未零裂理架内部，第严重米南。顶升理架上的顶升横新通过液压》悬挂在源升架底部位置，未与桥有标准节连接。液压顶升平桥口性未着的四个度轮位中正划桥方向柱侧（从后桥与向桥方向）的度轮位度忝安装位，用大的连接是注损界。施工升万机（顶部、定定在液压顶升平桥桥有上的未墙架发生整体弯院。

标准节上成用是注定定一侧标准节上提按内直上有明显竖向划型。顶升横新成用销轴定定一侧销锁的内侧履轴发生向上弯曲，销轴吊过弯曲的销锁履轴疆效，四与销锁次侧履轴疆位处于脱开状态，该侧标准节提按疆边缘处有筒壁型迹。

下塔有结构整体法整，目测主角无明显变集，根部桥侧第

二节间的直模段板失、南模段断开，源限变集。施工升万机包翻内有一断西为 2 部分的在非是注（一部分发生弯曲，全长 321mm；例一部分长 5.7cm，次径 29.6mm），间冷塔内平桥包础东南方向 10 米处地直有一再平的销轴（黄铜非、总长 159.68mm，次径 49.57mm）。
