南丹县车河镇 长沙建益新材料有限公司“4•4”一般高处坠落事故调查报告

2026-06-08 17:05 来源：南丹县应急管理局

1.项目名称：60万方雨水收集池防渗整改等防渗工程。

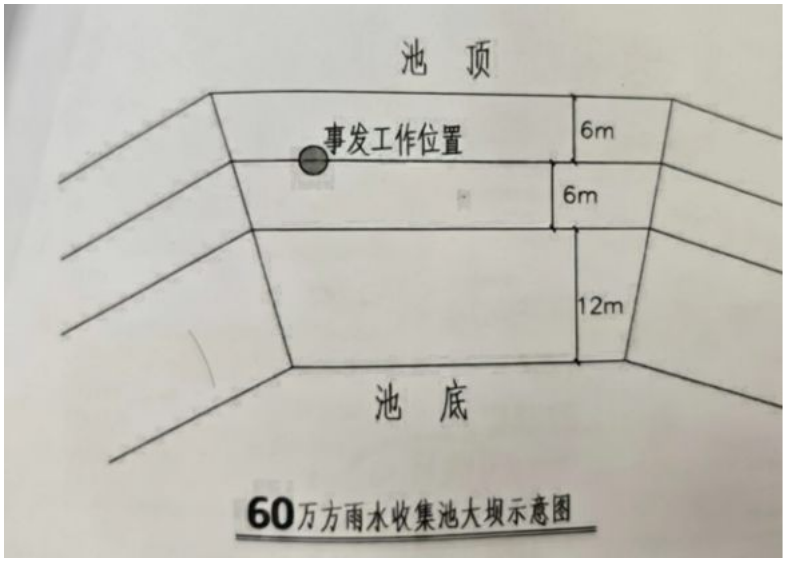
图1事故现场平面图

事故发生地为南方公司60万方雨水收集池大坝，雨水收集池大坝为3层，第一层高12米，第二层高18米，第三层高24米。事发时死者文礼在第二层开展铺膜工作。

事故发生地当时施工作业部位的临空边沿并无临边防护措施，作业现场未设置防坠落的安全警示标志。

4月4日11时45分左右，其他人都已经上到雨水收集池大坝顶部平台，文礼还在雨水收集池大坝的第二层（图1），这时突然刮起一阵风，把雨水收集池防渗膜吹起，文礼跌落到雨水收集池底部。

物的不安全状态。事故作业点雨水收集池大坝为三层24米高的临边平台，未按规范设置防护栏杆、安全网等物理防坠落屏障，平台边缘无任何阻挡坠落的防护设施；防渗膜表面光滑、摩擦力不足，未设置防滑措施，人员站立、移动过程中易发生打滑，直接构成了引发高处坠落事故的不安全状态。

人的不安全行为。作业人员文礼在雨水收集池大坝第二层18米高处防渗膜铺设作业过程中，未按规定系挂合格的安全带，未采取有效的防坠落保护措施；同时，在沿平台边缘移动过程中，违规冒险作业，对防渗膜表面光滑、易打滑的风险认识不足，身体失衡后直接坠落至下方地面，是导致事故发生的直接行为因素。

完善临边防护：在雨水收集池大坝等临边区域，严格按照《建筑施工高处作业安全技术规范》设置防护安全网，实行封闭式管理。

升级个体防护：淘汰不合格安全带，强制配备并使用五点式双钩安全带。在防渗膜铺设等光滑表面作业时，必须设置生命线（水平安全绳），确保作业人员“高挂低用”，有可靠的挂点。

防滑与警示：针对防渗膜表面光滑问题，必须采取铺设防滑垫、设置防滑条等临时防滑措施；在作业区域显著位置设置“当心坠落”、“必须系安全带”等安全警示标志。
