盐湖区千禧城项目工地“8·4”一般高处坠落事故调查报告

盐湖区人民政府事故调查组

2025 年 11 月

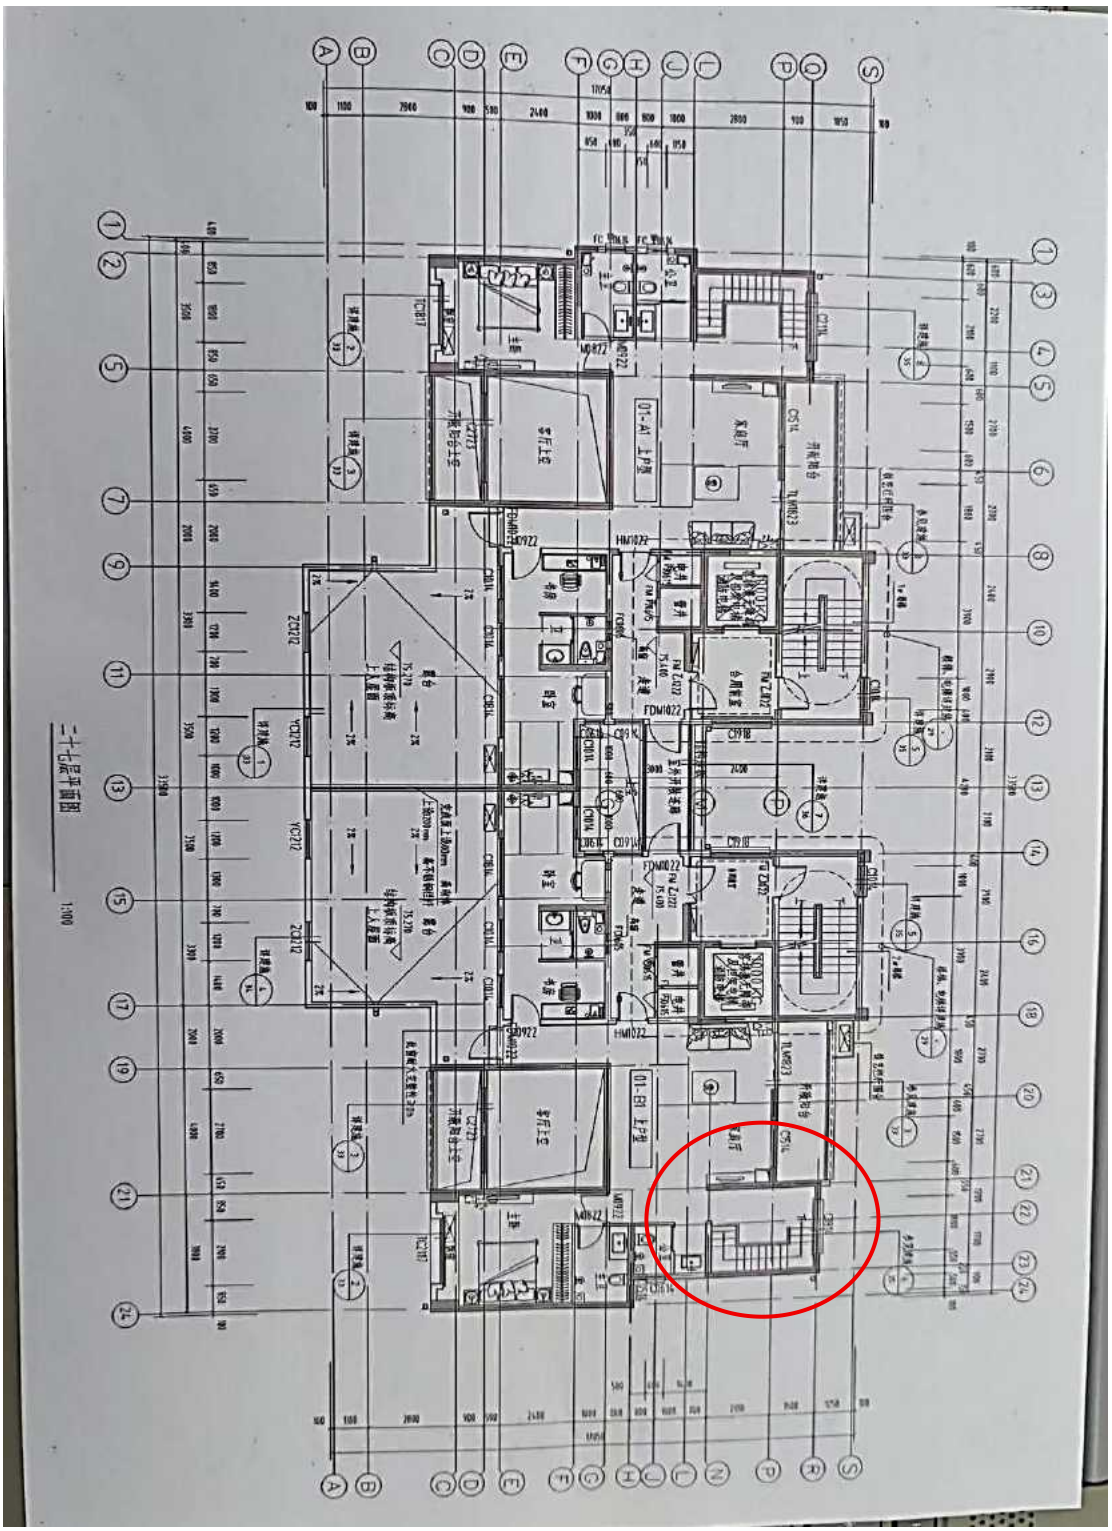
图 2 1#楼 27 层内部布置图

事故现场位于运城市盐湖区东城街道办事处辖区内“老镇委、酱菜厂等家属院（盐湖千禧城）一期 1#楼棚户区建设项目”施工现场，2604 室与 2704 室设计的是复式结构，上下没有建立连接步梯，留有预留洞口的房间，供业主以后加装步梯和电梯使用，人员掉落位置位于 1#楼 2704 室预留洞口下方 2604 室的地

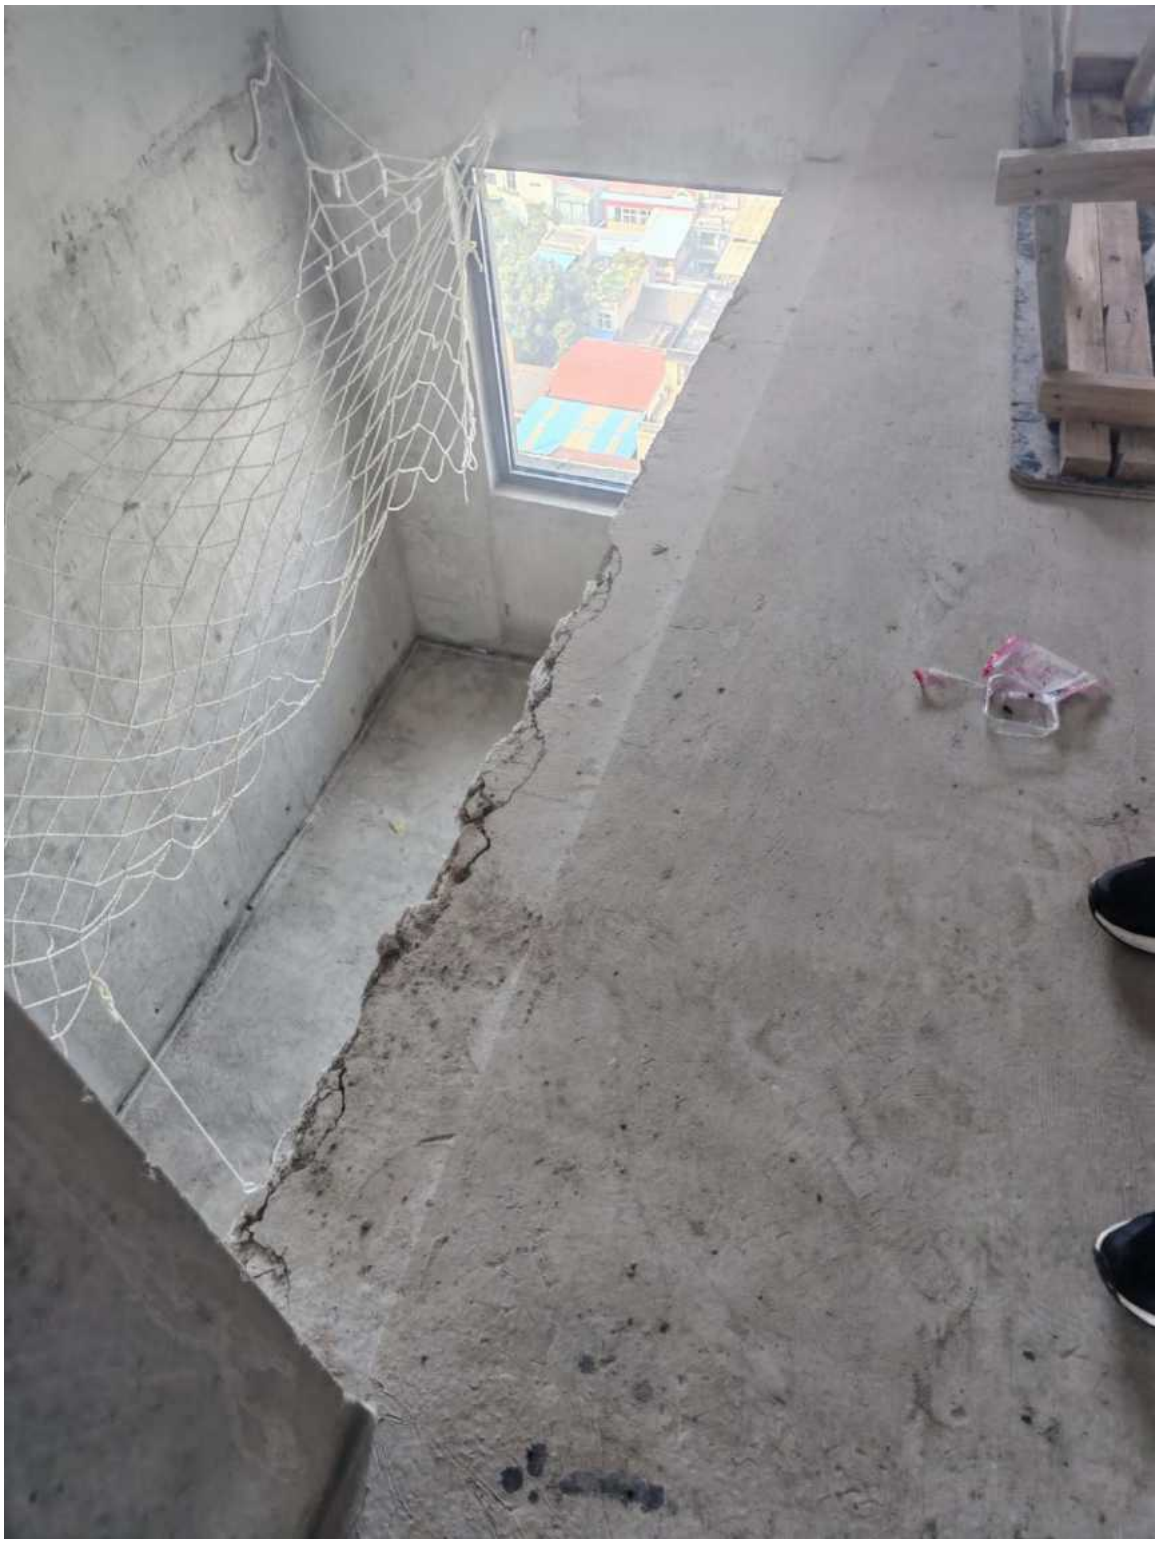
图 6 人员坠落前 2704 时预留的洞口

图 7 2604 室人员落地点

图 8 2604 室安全网系绳撕裂情况

本次事故发生的直接原因是：宁某刚安全意识淡薄，对作业区域及周边存在的风险认识不足，行走不当导致身体失去重心，不慎掉落至安全网（平网）上，安全网系绳断裂，最终坠落至地面受伤。

网孔为 10cm×10cm，不符合《安全网》（GB5725-2009）“5.1.5 网目形状及边长：平（立）网的网目形状应为菱形或方形，按 6.1.3 中规定的方法测量网目边长，其网目边长不应大于 8cm。”

系绳采用尼龙（聚酰胺）材质单绳 1cm，不符合《安全网》

（GB5725-2009）“5．1．3　绳结构：平（立）网上所用的网绳、边绳、系绳、筋绳均应由不小于3股单绳制成。绳头部分应经过编花、燎烫等处理，不应散开。”

采用Φ12mm螺栓固定在墙上，连接点间距为1.5m，不符合《安全网》（GB5725-2009）5.1.7：系绳间距及长度平（立）网的系绳与网体应牢固连接，各系绳沿网边均匀分布，相邻两系绳间距不应大于75cm，系绳长度不小于80cm。当筋绳加长用作系绳时，其系绳部分必须加长，且与边绳系紧后，再折回边绳系紧，至少形成双根。”

安全网无永久标识和产品说明书，不符合《安全网》（GB5725-2009）8.1.1：平（立）网的永久标识：本标准号；产品合格证；产品名称及分类标记；制造商名称、地址；生产日期；其他国家有关法律法规所规定必须具备的标记或标志。

（一）强化现场安全管理。建设单位应督促施工单位加强项目房间及公共区域有坠落风险的安全管理，设置符合标准要求的安全网、防护栏杆，所有临边作业区域设置安全警示标志；加大对作业规程和安全措施现场落实情况的检查力度；从严查处“习惯性违章”行为、非法作业行为；要不断规范员工的操作行为，做到所有现场作业均有规可依、有规必依，切实做到自身无违章，身边无“三违”，有效防止安全事故的发生。

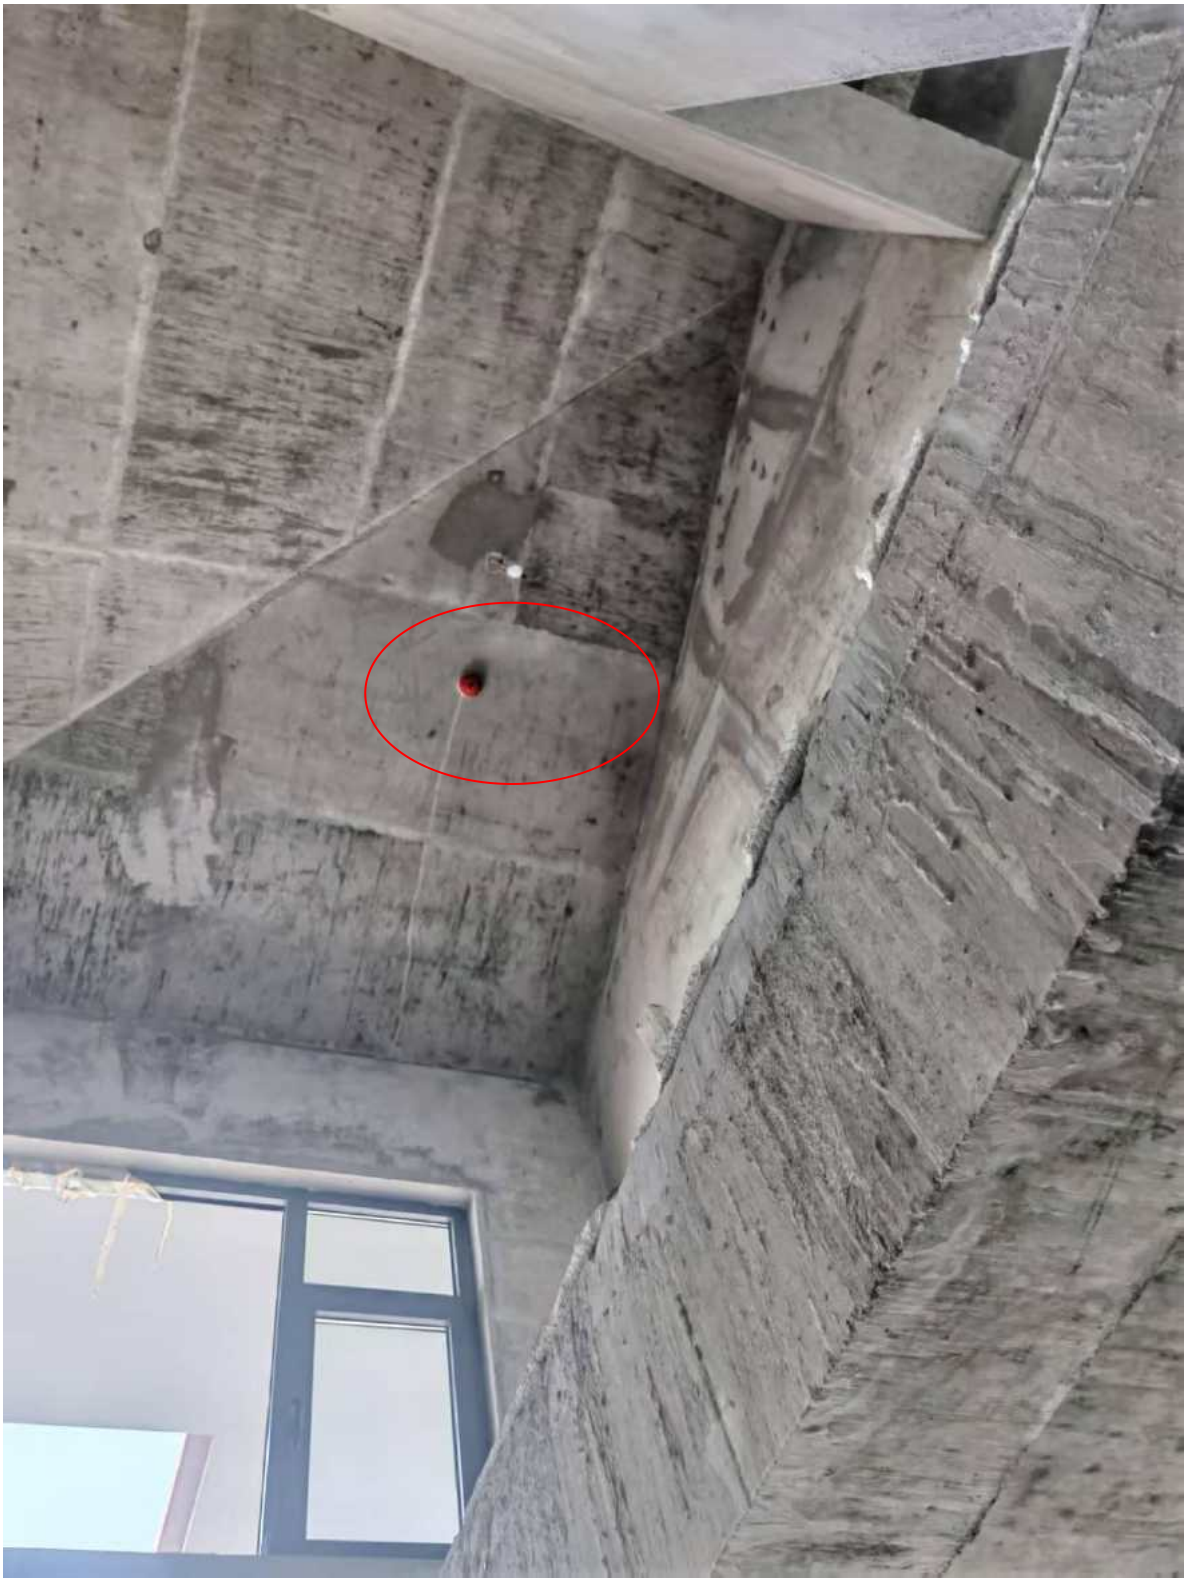
图 9 2704 室 9 月 15 日左右安装的感烟探头

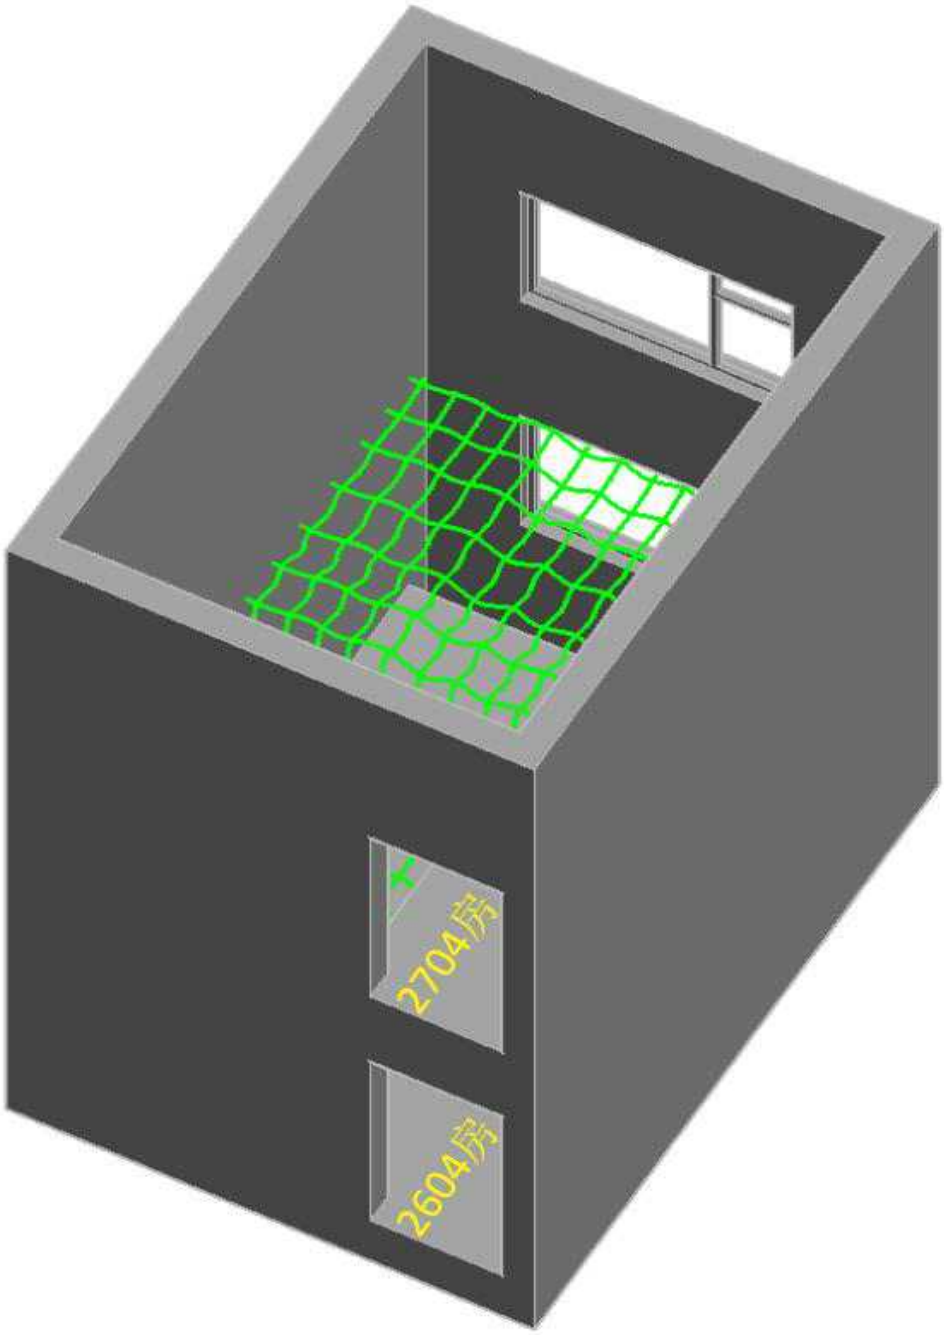
图 10 人员坠落过程模拟图 1

因事故发生现场无监控视频和目击者，且伤者独自一人进入事发楼梯间，据施工作业人员黄某叙述，宁某刚工作任务为杂工，主要在地面上传递铁丝、工具、电线，事发时宁某刚离开作业现场。推断宁某刚应是进入27层楼梯间找寻通往26层的通道，取用前面在26层作业遗留的物料，由于行走的惯性，脚踏到预留洞口边时，身体失重不慎掉至安全网上，安全网系绳断裂（宁某刚身高1.72m，体重80kg，相当于784牛顿力），最终坠落至26层楼梯间地面。
