宣州区安徽华峰重工机械有限公司“11·19”一般灼烫事故调查报告

经调查认定，安徽华峰重工机械有限公司“11·19”钢水喷溅灼烫事故是一起因作业人员违规操作，造成人员伤亡的一般生产安全责任事故。

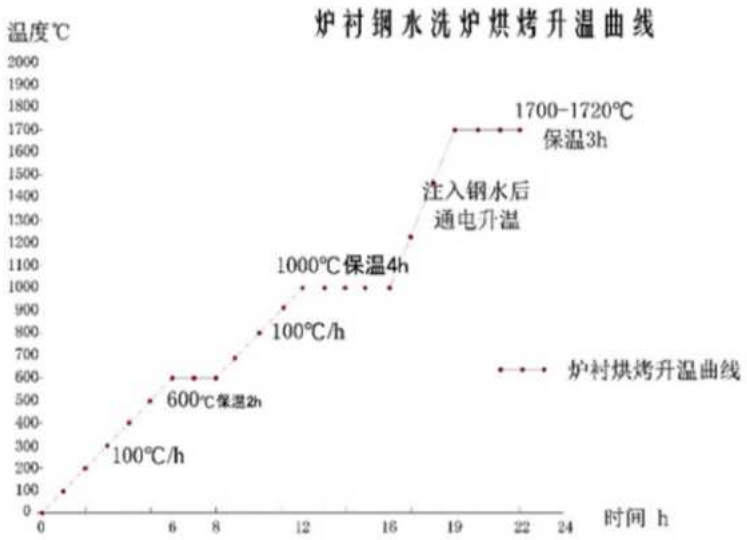
图 3 2 号炉炉内和炉底情况　图 4 联铸新材料提供的烘炉取线图

本次事发 2 号中频炉初次使用中性耐火材料(氧化铝和镁铝尖晶石)，砌筑时未将炉底原有酸性耐火材料（二氧化硅）彻底拆除，导致炉底新砌筑耐材厚度不足，且在高温下不能与原有酸性耐材有效固结，使用钢水洗炉时炉内钢水在中频炉磁场搅拌下带动钢水将新砌筑的炉底耐火材料冲刷上浮。

联铸公司提供的中性耐火材料烘炉操作规程规定：采用炉衬钢水洗炉烘烤工艺时需烘炉、保温共 16 小时，烘烤后炉衬温度达到 1000℃时方可注入钢水。实际操作过程中烘烤时间只有 5 小时 18 分，升温速度控制在 100℃/小时，烘烤温度约 600℃，未达到规定的烘炉工艺要求，且未形成烧结安全层，随后又停炉约 5 小时后才加入钢水洗炉烘烤，进一步降低炉衬的温度。

联铸公司提供的中性耐火材料烘炉操作规程规定：采用炉衬钢水洗炉烘烤工艺时炉内需装满炉料，使炉衬从上到下得到充分的烧结，且在炉底加入一部分实心小块料（6 吨左右）。实际操

作过程中加入 3 吨左右的废刨花钢屑，导致加入钢水后刨花钢屑上浮形成凝盖。
