新安汉关新安县南山市政工程有限公司“7·25”一般触电事故调查报告

2025年7月25日上午8时47分，新安县汉关街道办事处的新安县南山市政工程有限公司在洛阳中超新材料股份有限公司K01车间从事照明线路安装过程中发生一起触电事故，造成1人死亡，直接经济损失约119万元。

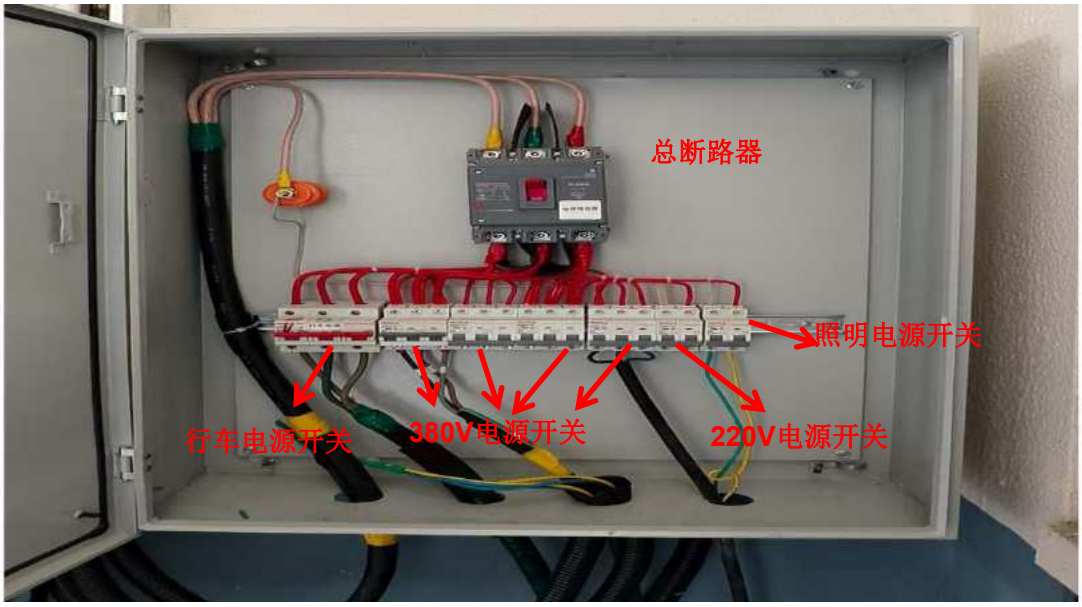
图1 K01车间南侧检修配电箱

2. 检修配电箱情况：位于K01车间南侧，该配电箱为车间检修用配电箱，上方有一个总断路器，型号为：CDM3S-250S/3300，下方有7个空气开关，最左侧是行车电源开关，型号为：DZ47-12.5；中间4个是380V电源开关，型号为：RDB5-63CB63；右侧2个是220V电源开关（其中最右侧一个为车间照明电源开关），型号为：RDB5-63CB25。事故发生当天该配电箱未上锁。

（三）洛阳中超新材料股份有限公司。对涧川公司、南山公司以及本公司作业人员在同一区域内进行生产经营活动，且可能危及对方生产安全的情况，指定的专职安全生产管理人员未在现场进行有效的安全检查与协调[9]；K01车间建设项目竣工投入生产或者使用前，未组织对安全设施进行竣工验收；未及时检查整改存在的安全隐患，配电箱未按要求上锁[10]。

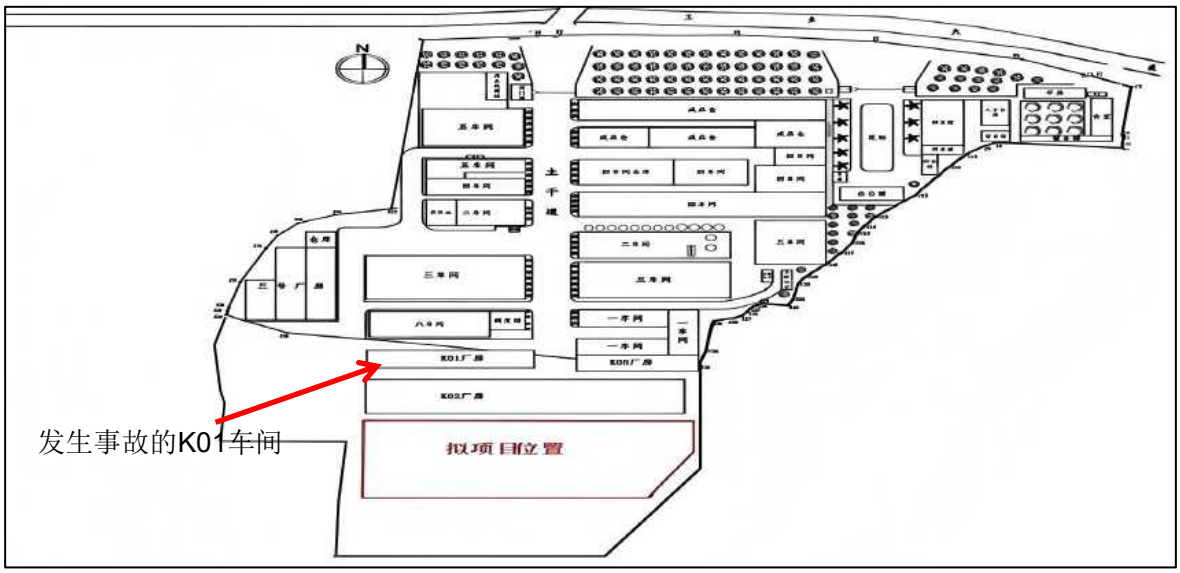
图 2 洛阳中超新材料科技股份有限公司平面图

事故现场位于中超公司厂区南侧的 K01 车间，其东面紧邻厂区主干道，西面为空地，南面为 K02 厂房，北面为 6 车间和调度楼（见图 2）。该车间最南侧中间走道处，地面遗留红色安全帽 1 个，剥线钳 1 把，白色胶带 1 卷，以及若干未使用的穿线管；在坠落点西 2 米处有脚手架 1 个，脚手架下方有尚未使用黑色穿线管 1 盘和红色电线 1 盘，上方电缆架悬挂 2 根未接

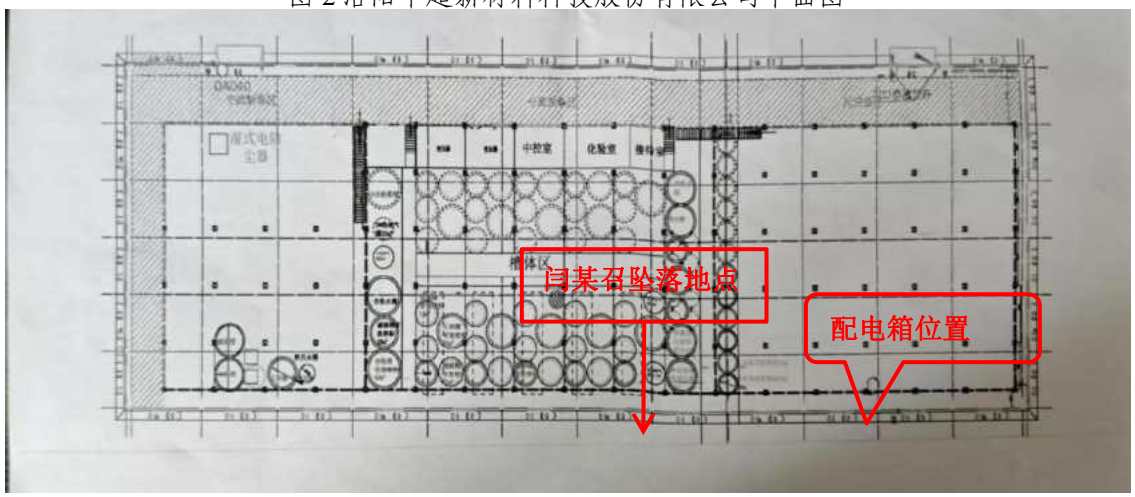
图 3K01 车间平面图

的电线；地面有血迹（见图 3）；上方电缆架距离地面 5.88 米，该电缆架中间镂空 0.68 米*0.425 米。坠落地点距离正东方向车间检修配电箱 22 米，距离西侧脚手架 4 米，距离车间南侧围墙 1 米，距离北侧槽罐设备 0.65 米。
