马鞍山市胜达机电设备安装有限公司“8·9”一般高处坠落事故调查报告

2025年8月9日15时10分许，位于马鞍山市雨山区佳山乡境内荣马山湖澜庭，一名工人于该项目工地施工3号楼高处不慎坠落，事故造成一人死亡。

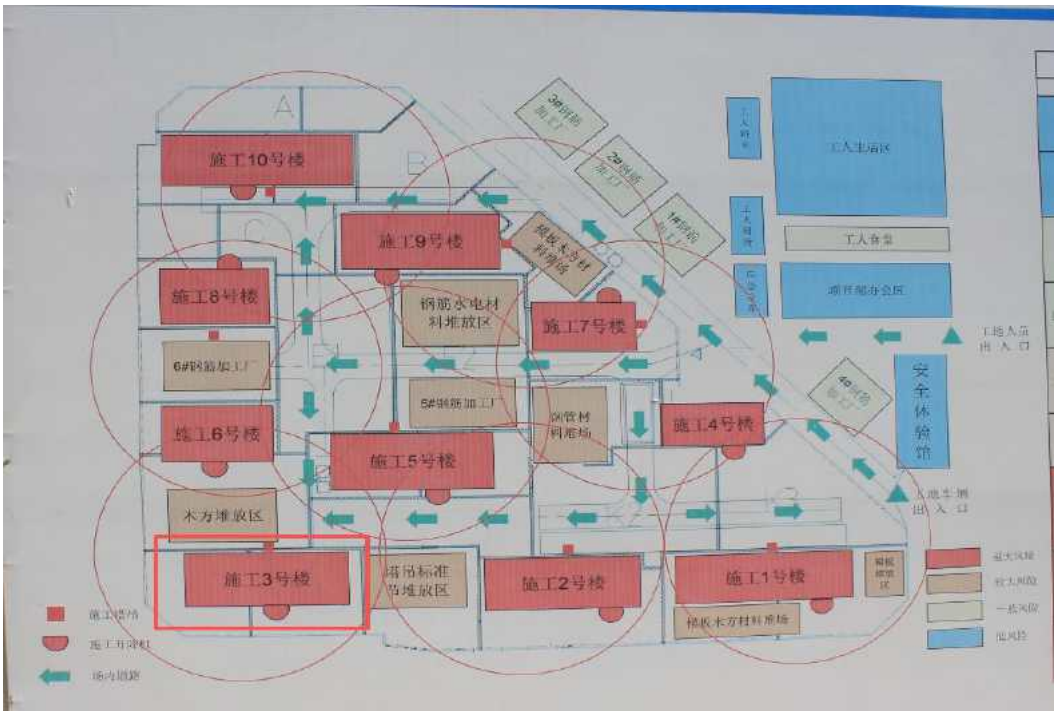
图 1 事故涉事项目电子地图位置（蓝框标注）

图 2 事故发生地位于荣马山湖澜庭建设项目工地西南角 3 号楼（红框标注）

图 3 事故现场照片（3 号楼 17 楼顶层平台北侧采光天井内侧）

图 4 事故现场照片（3 号楼 17 楼顶层平台北侧外采光天井）

图 5 事故现场照片（3 号楼 17 楼顶层平台北侧外采光天井）

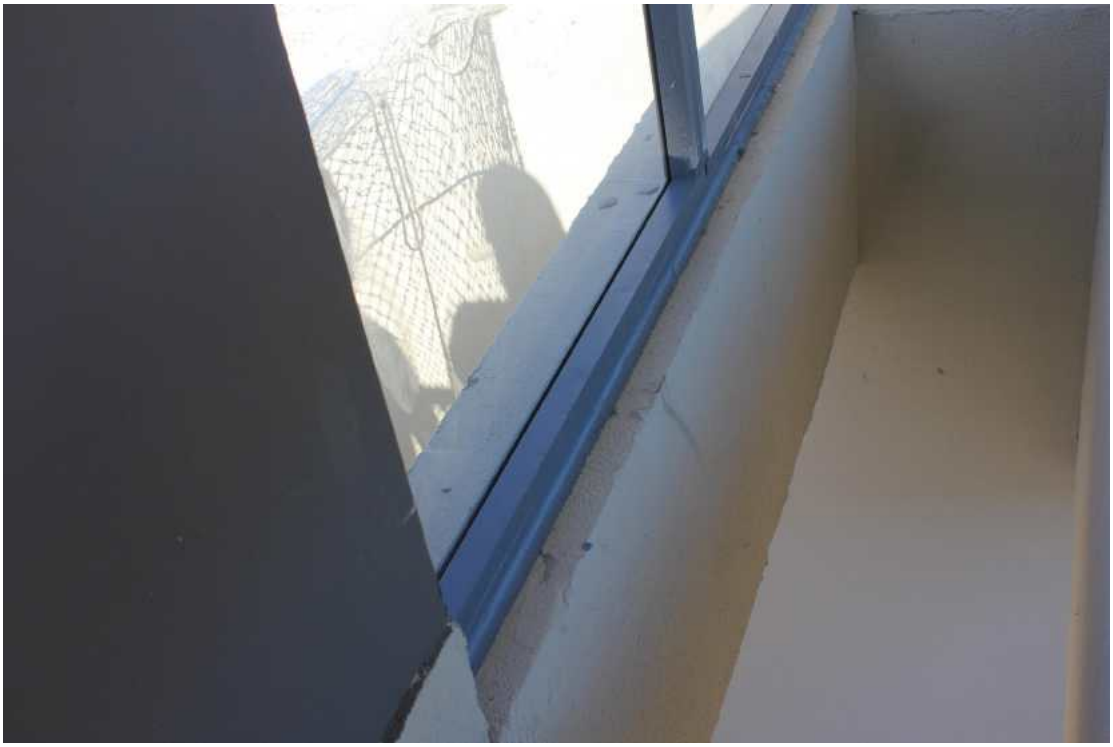
采光井长 190 厘米、宽 50 厘米，南、北侧玻璃已安装完成，该位置南侧窗户高 190 厘米、宽度 140 厘米，北侧栏杆高度 110 厘米，屋面混凝土梁高 45 厘米，玻璃栏杆部分安装在屋面梁上，高 65 厘米。

图 6 事故现场照片（经公安部门鉴定，采光天井口失足造成的鞋印）

图 7 事故现场照片（高坠发生位置位于 3 号楼楼顶北侧中部采光井，高度 51.45 米）

经现场调查询问以及公安部门的现场痕迹鉴定报告分析，陈**（死者）一只脚站在北侧采光井屋面梁上，一只脚紧贴着窗户边缘临边作业，虽然身上穿戴了安全带，但未将安全带挂钩系挂在构筑物上，并且未采取任何其他安全防护措施的情况下进行窗户打胶作业不慎重心失衡（图6），从采光井坠落至二层平台。

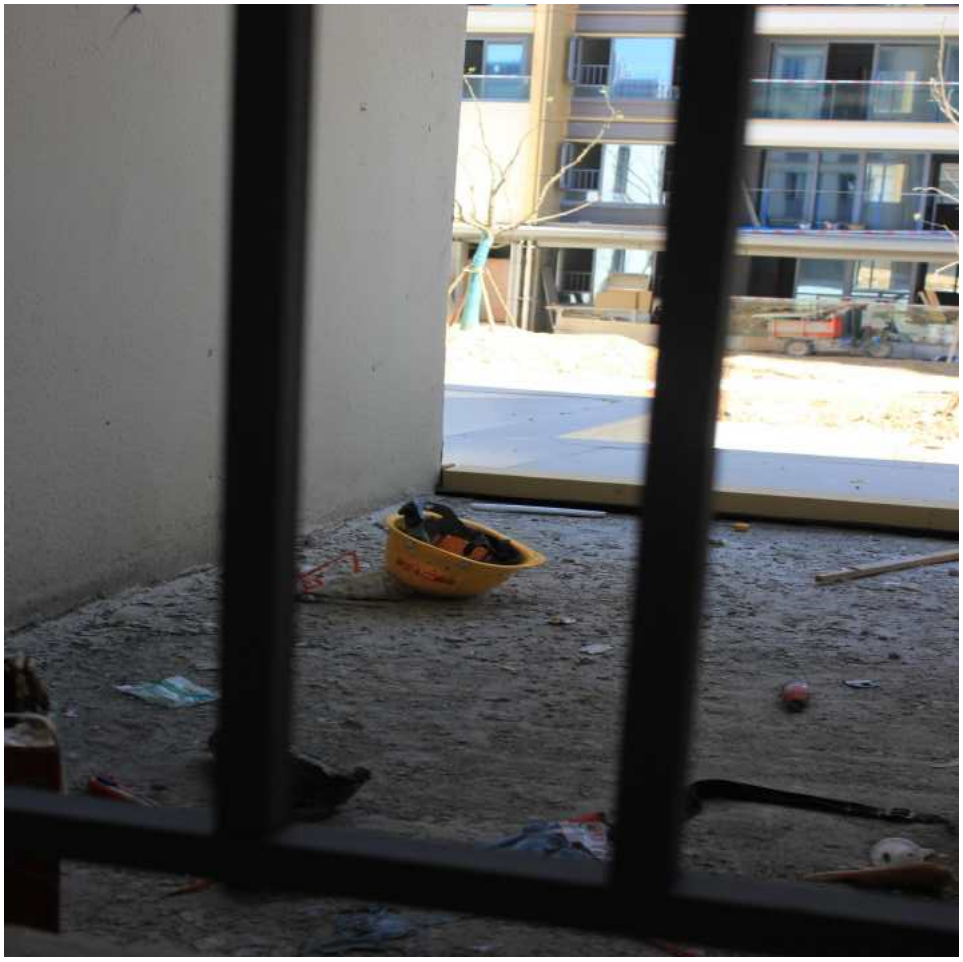
图 8 事故现场照片（3 号楼北侧二层屋面平台，平台离地建筑高度 2.9 米）

图 9 事故现场照片（3 号楼 2 楼平台死者坠楼位置）
