新洲邾城武汉市新洲区新天地建材有限公司“8·1”一般机械伤害事故调查报告

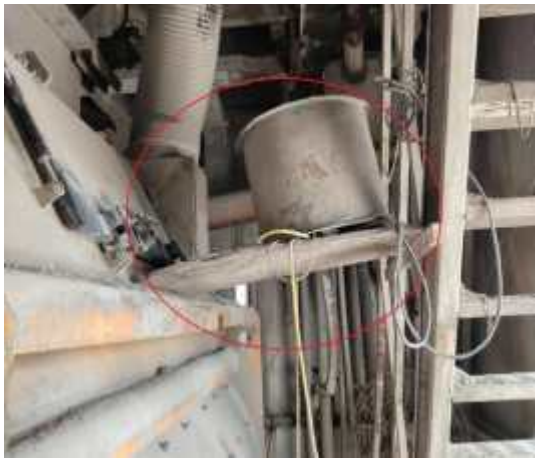
事发地点位于新天地建材有限公司厂区内二号生产线搅拌站处（图1），搅拌机机舱位于厂房二层，机舱南北两侧各有一个搅拌机检修门，其中北侧检修门呈开启状（图2），搅拌机检修门的安全联锁装置损坏（图3），该检修门下方有一金属平台，平台上方有一个木制长方体框架，该框架结构稳固，可用来垫脚（图4）；南侧检修门下方金属平台，放置有电锤，检修口处设置模板用来放置通风设施，灯具和临时用电设施是由此检修口布设至搅拌机内部（图5）。尸体呈扭曲状位于搅拌机底部出料口处，正下方地面可见混有血性物的水泥灰。

事故调查组通过现场勘验，询问相关人员，查阅相关资料，并经专家分析，认定事故直接原因：一是双卧轴搅拌机搅拌仓安全连锁装置失效；二是清理工刘某耀违反《辅助工安全操作规程》，在无人员监护和未切断总电源放置好警示牌的情况下，违规进入搅拌机机仓内开展清理作业；三是中控操作员刘某违反《中控岗位安全操作规程》，在未和清理工取得联系并确认正常，仅通过视频监控查看搅拌机现场后，启动事发混凝土搅拌机，造成事故发生。
