稷山蔡村汾河干流稷山段水环境综合整治建设项目

“7·24”一般坍塌事故调查

调 查 报 告

2025年12月24日

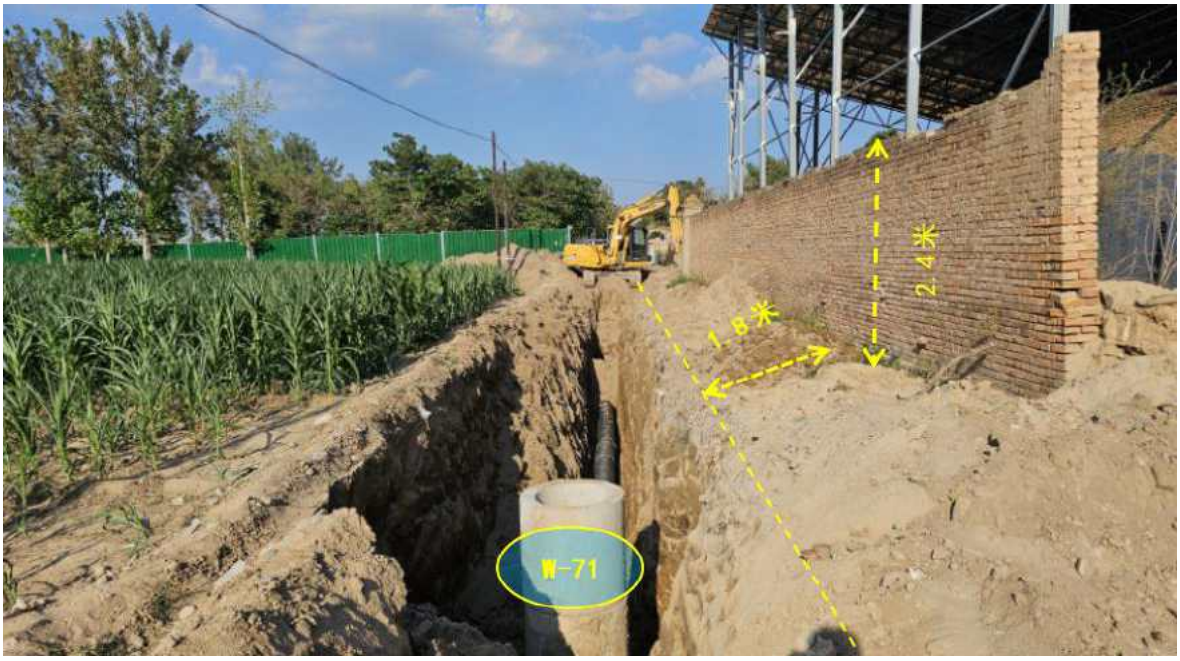
图5：事故现场环境状况

（1）从W-71污水检查井西侧向东观察，可见一段大约20余米长的管道沟槽，沟槽与其南侧的24红砖围墙呈平行状态；围墙高度为2.4米，目测没有向沟槽一侧倾斜的情况；沟槽南侧坡顶边缘距离围墙墙根1.8米，在此区域内基本没有堆放沟槽弃土；沟槽北侧是长满青苗的庄稼地，也未堆放沟槽弃土；沟槽底部已经铺设一段波纹管（HDPE），此段落沟槽两侧边坡坡面完整，没有发生过坍塌的迹象，波纹管全部裸露在沟槽底部，没有被土掩埋的痕迹；此段沟槽的东端，停放着一台黄色履带式挖掘机，两条履带行走方向与沟槽走向一致，驾驶室与大臂朝向西南方向，铲斗落在围墙东端地面上。（见图5）。

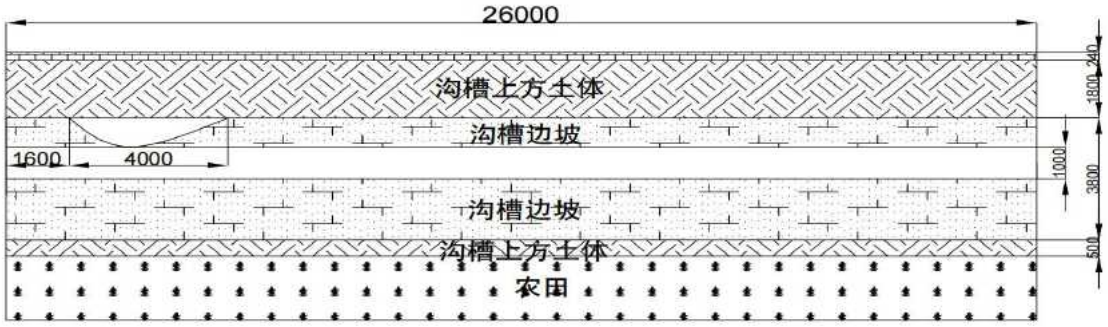
图 9：坍塌部位显露出的砂土层位置

（4）在沟槽东端，对南侧边坡发生坍塌处进行测量，坍塌部位从东到西的坍塌长度约为4米，东侧坍塌宽度为1.0米，西侧坍塌宽度为0.55米，坍塌土体从自然地面开始向下至2.2米左右高度的范围内产生滑动；在坍塌处地面以下1.8米-2.1米深度，可以见到约0.3米左右厚度的土体呈灰白色，与砂性土暴露于空气中易失去水分的特性吻合，与砂性土层上、下方的深褐色土体色差明显；在此处图中挖机铲斗下方及附近少量土体为应急救援时挖出。（图9、图10、图11、图12）。
