钟山月照六盘水市钟山区智勇洗煤厂“12·2”一般起重伤害事故调查报告

2024年12月2日9时49分，钟山月照街道六盘水市钟山区智勇洗煤厂发生一起一般起重伤害事故，造成1人死亡，直接经济损约128.8万元。

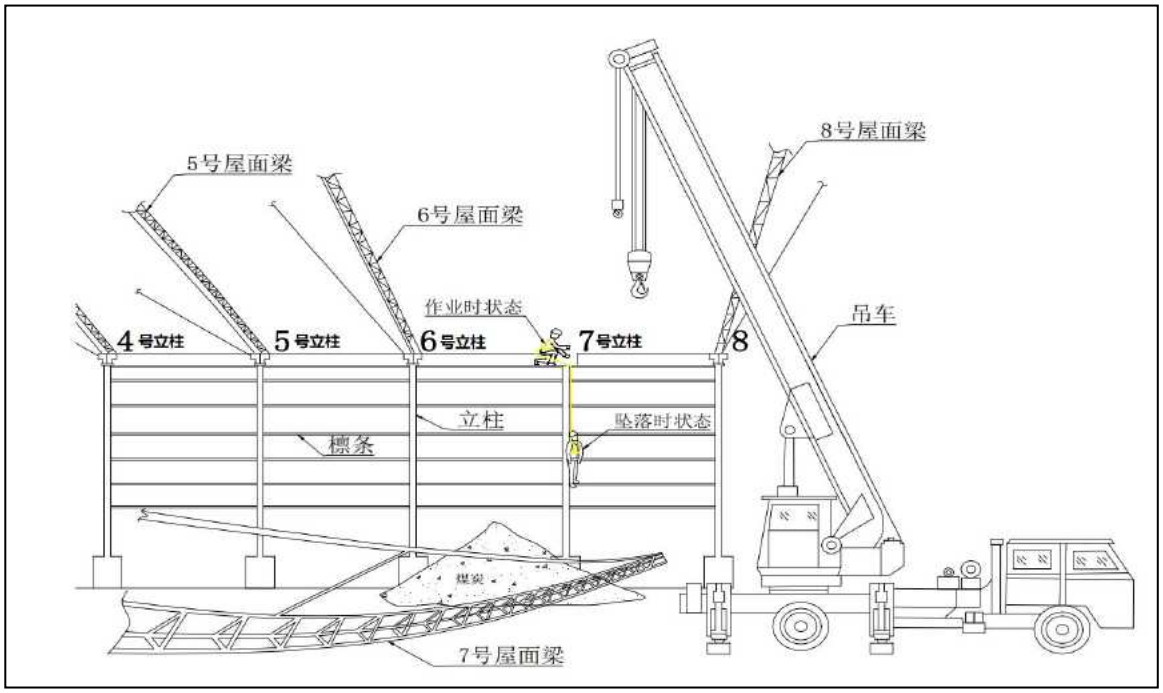
作业现场图示一

9时49分，在起吊作业过程中，右侧的屋面梁因切割工艺产生的熔渣与切割面凝固，切口未完全断开，导致起吊中的屋面梁受力不均，左侧上下摆动，撞击到伍某康的下颌部，致伍某康从平台掉落，悬挂在半空，随后罗某文立即组织现场人员将伍某康施救到地面，经观察伍某康呼吸微弱。
