孟津麻屯丰华浴池
“6·25”一般其他爆炸事故调查报告
（公示稿）

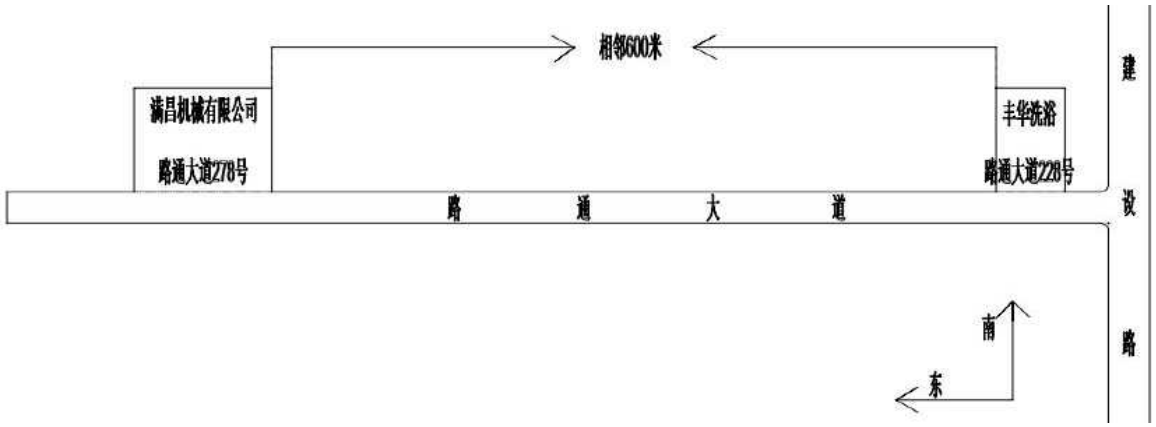
图 2 涉事两单位分布示意图

孟津县麻屯丰华浴池与洛阳满昌机械制造有限公司均位于麻屯镇路通大道东段南侧临街，二者相距600米左右（如下图2所示）。前者的投资人为后者的法定代表人。2019年8月，李某亮将浴池整体出租给牛某伟，租赁期10年，年租金2万元，两人签订有承包协议，并签订了专门的安全管理协议，约定双方对浴池的安全管理责任和义务。协议签订以来，李某亮作为发包方没有按照安全管理协议约定的“甲方对乙方的违章违规行为视情节轻重予以制止、纠正、停工，直至终止承包合同”“发生安全事故，甲方有权督促乙方立即向当地政府、安监、公安部门报告”等条款予以落实。

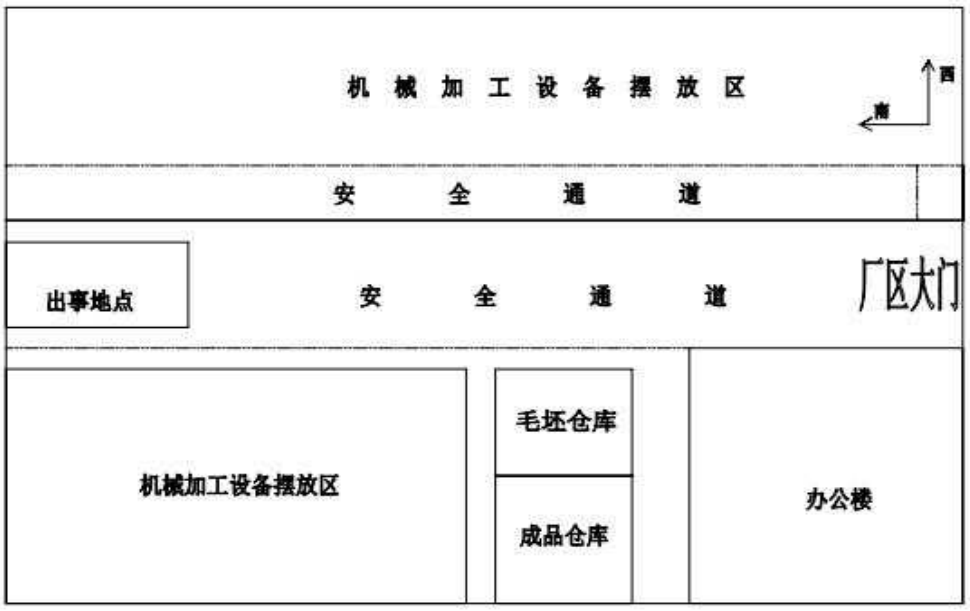
图 4 涉事车间平面图

涉事车间长约 35m，宽约 30m，爆炸地点位于车间通道南出口处（如图 4 所示）。
