市南区芝罘路47号甲204户“10·12”一般燃气爆炸事故调查报告

2021年10月12日12时08分许，市南区芝罘路47号甲204户发生一起燃气爆炸事故，造成3人受伤,直接经济损失33.36万元。

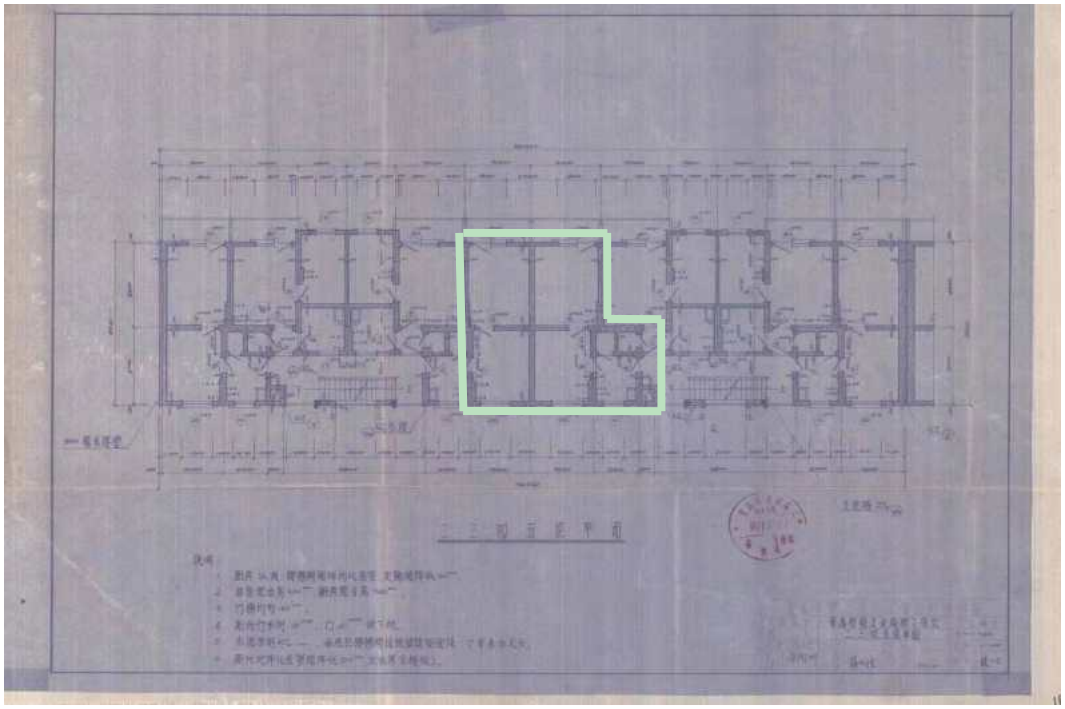
① 绿色线框标记为事故爆炸发生地厨房

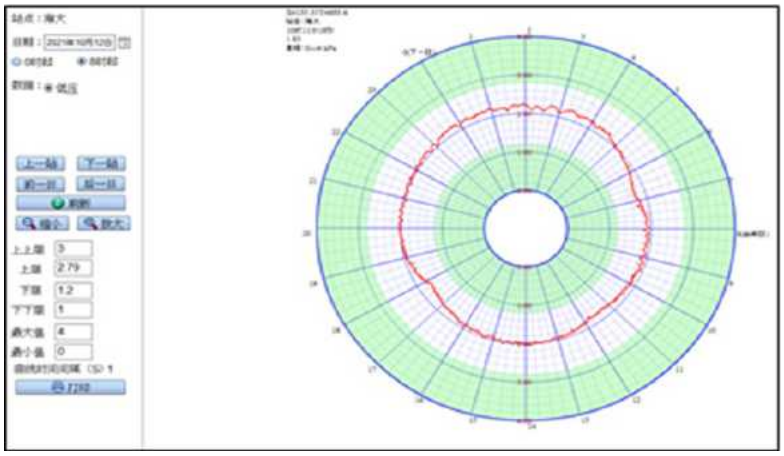
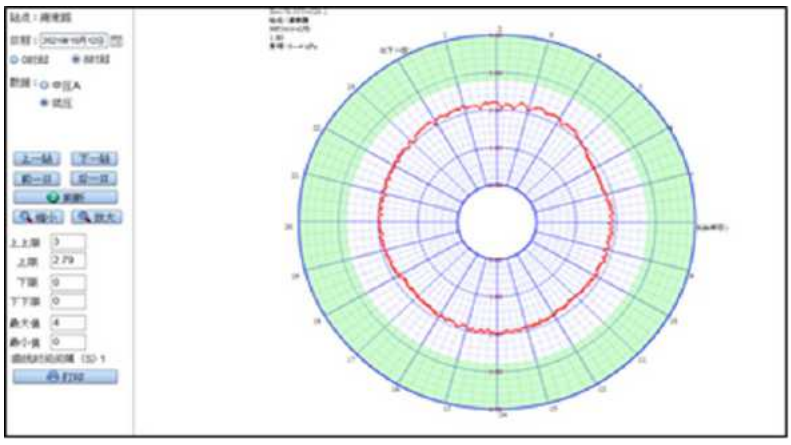
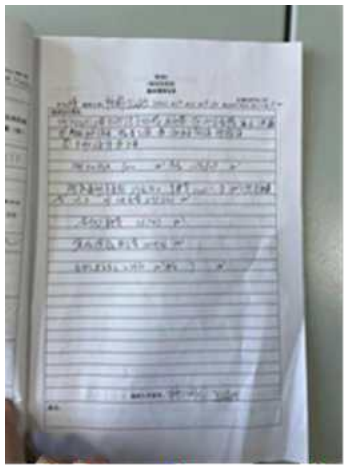
现场相关照片

1. 芝罘路47号甲204户事故现场显现明显气体爆炸特征。爆炸冲击波造成该户厨房内橱柜及其他物品损坏严重，门厅有过火痕迹，卧室和厅物品损坏严重，房屋西侧、东侧窗户、入户门均向户外方向倾斜或脱落，该户西侧楼、东侧楼部分住户玻璃碎裂，西侧芝罘路上停放的部分汽车玻璃碎裂，大量厨房内物品散落于芝罘路路面上。芝罘路47号甲204户管道天然气设施设置在厨房，其户外立管阀、市内燃气表前阀呈开启状态、灶前阀门处于关闭状态（没有连接橡胶软管，后经确认为消防队员灭火时关闭），燃气表及附属管道完好，无燃烧迹象，燃气表数为13.34立方米。事故发生时该户燃气还未正式置换通气。

2.事故现场未发现固体爆炸物的残存痕迹，可排除固体爆炸

3.经查看事故发生后提供的关闭事故用户灶前阀对该楼的管道系统进行的5000Pa气密打压测试，可以排除事故发生前其户内管道系统漏气的可能性。

4.经落实，芝罘路47号甲燃气管道由湖南路、海大、大连路等三处燃气调压器环网供气。经调取和分析湖南路、海大两处燃气调压器运行压力记录，当日该区域燃气管网运行压力正常，排除管网存在大规模泄露的可能性。
