高新区（新市区）二工街道中科翰林苑砚熙府项目“4·27”一般高处坠落事故调查报告

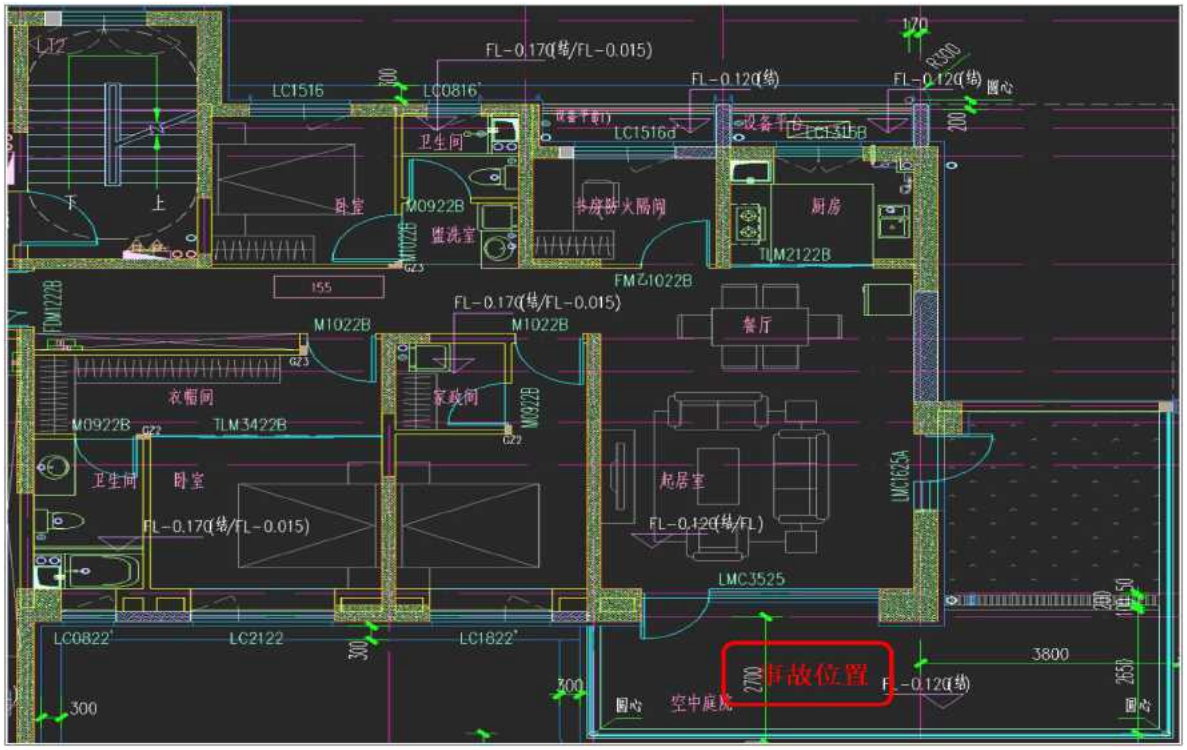
图 1：7#楼 8 层平面布置图（局部）

1.勘验时间：2026 年 4 月 27 日 9 时 35 分至 11 时 15 分；勘验地点：中科翰林苑砚熙府项目工地 7#楼 8-9 层悬挑阳台处；天气情况：晴；未发生地震；现场环境：无照明设施，现场未设置安全警示标志。

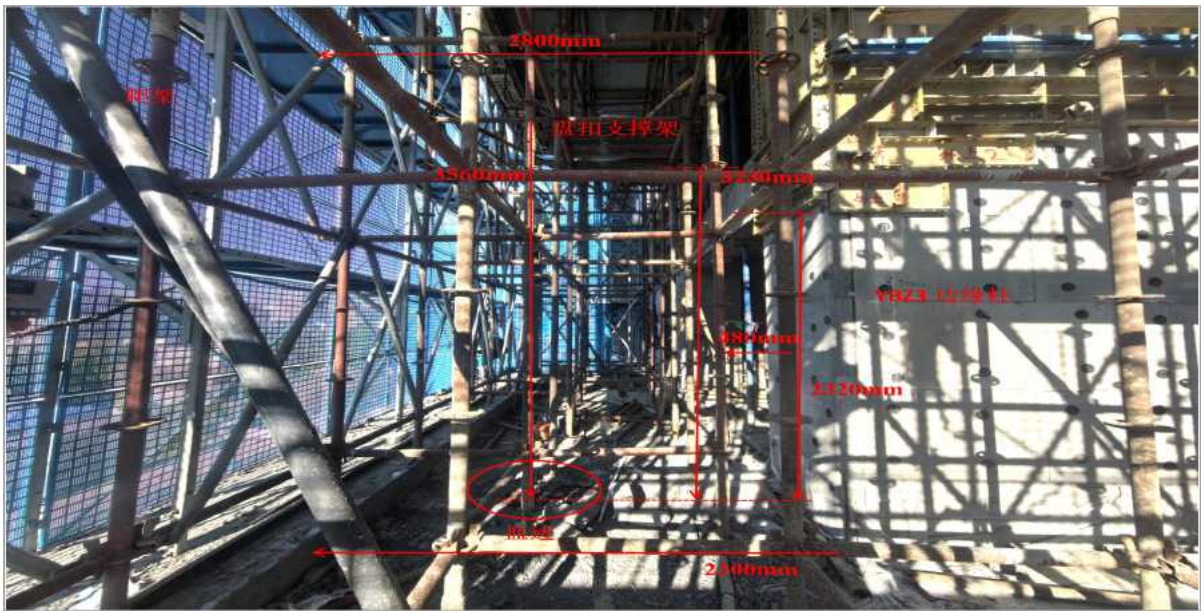
台上搭设用于支撑9层阳台铝合金模板的盘扣支撑架，支撑架纵横向间距900*900mm，上下步距1500mm，扫地杆距离8层阳台板面600mm，支撑架距离北侧YBZ3剪力墙约束边缘柱3（下称边缘柱）480mm，边缘柱向南1030mm处有血迹，边缘柱南侧部分铝合金模板已拆除，未拆除部分距离8层阳台板面2032mm，阳台上放置盘扣支撑架钢管、保温板、红色便携钉子盒，盒内装有铝合金模板销钉，盒子侧面插铁质榔头一把。

3.九层客厅及南部空间：9层客厅两侧铝合金模板未拆除，YBZ3边缘柱铝合金模板背楞已拆除。窗下墙厚度400mm，边缘柱西侧铝合金模板宽800mm，客厅窗台边缘至建筑外立面爬架2800mm，附着式升降脚手架平台上放置铝合金模板背楞6根；9层客厅窗台边缘至8层阳台钢筋桁架楼承板顶面3320mm，支撑架第二步距的顶部水平杆至8层阳台钢筋桁架楼承板顶面3560mm，第二步距的顶部水平杆上横向放置盘扣支撑架钢管及水杯、面包，立杆上悬挂食品袋，袋内装有手持电动工具电池及酸奶等零食。

图 2-1：事故现场照片（8 层悬挑阳台）

图 2-2：事故现场照片（9 层客厅）

1.因事故发生区域仅李家林(死者)1 人作业，无其他目击者，现场无监控；根据现场勘验情况：7#楼 8 层悬挑阳台支撑架高 3.56m，9 层窗沿距离 8 层悬挑阳台 3.32m，悬挑阳台 26-28 轴交 A-K 轴支撑架拆除模板可能坠落的位置高度均大于 2 米，综合判定，李家林(死者)为高处坠落致死。
