武江西联南枫·誉府二期“4·28”一般高处坠落事故调查报告

武江区政府事故调查组

2026年6月4日

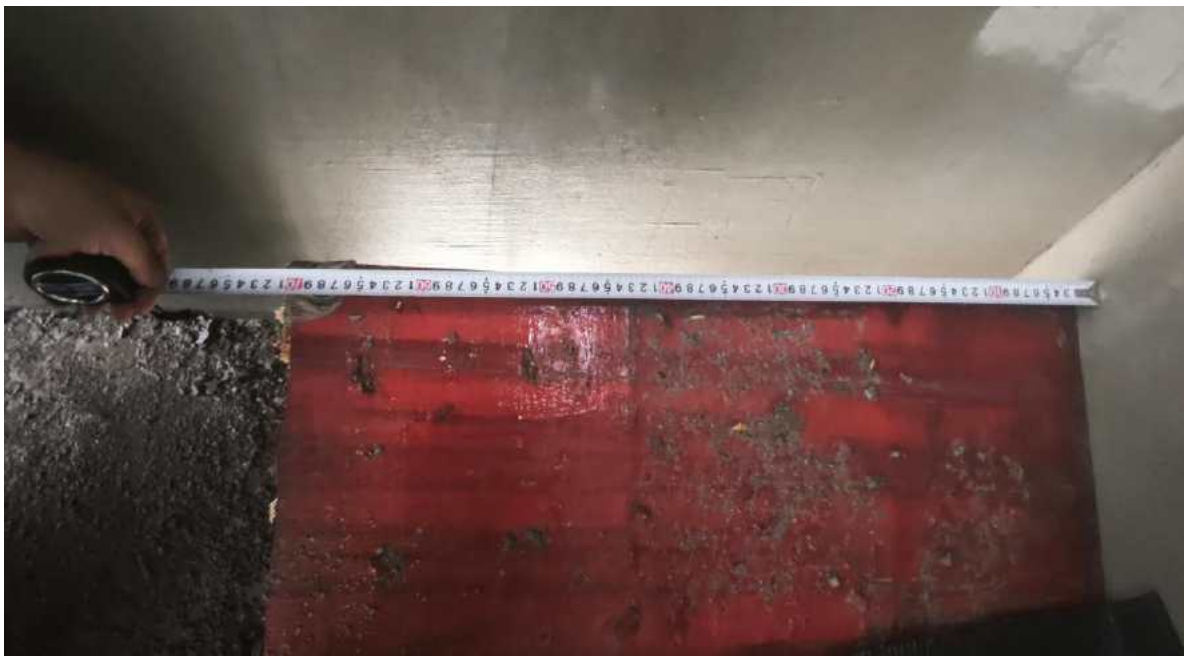
（七）事故现场情况

（上图为电动爬架翻板宽度）
