迎泽郝庄王家峰云顶三期
一标项目“7·2”一般高处坠落事故调查报告

2025年7月2日15时50分许，迎泽郝庄王家峰云顶三期一标项目换热站楼顶施工作业时发生一起高处坠落事故，造成1人死亡。直接经济损失约88.9万元。

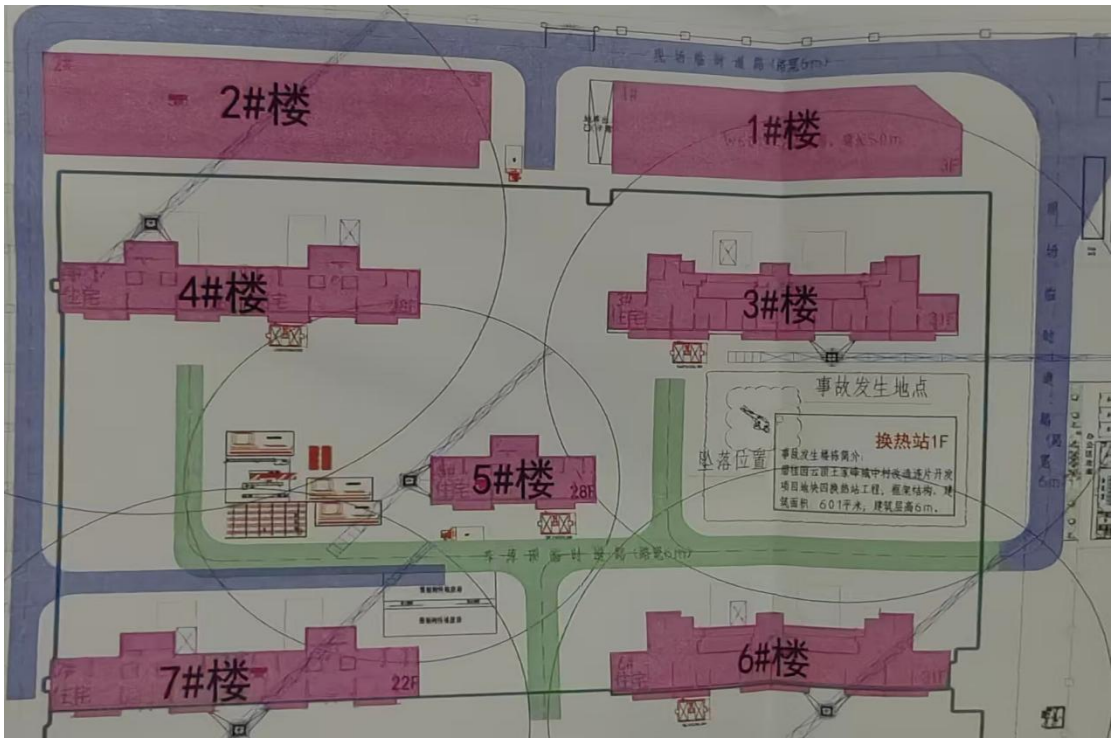
图 3 事故发生单位项目部提供的事故发生位置示意图

迎泽区郝庄镇王家峰云顶三期一标项目，工程地点位于迎泽区南内环东街与东中环交叉口东南角，事故发生地点位于王家峰云顶三期一标项目部 3#楼与 6#楼之间的换热站施工现场（见图 1、图 2、图 3）。

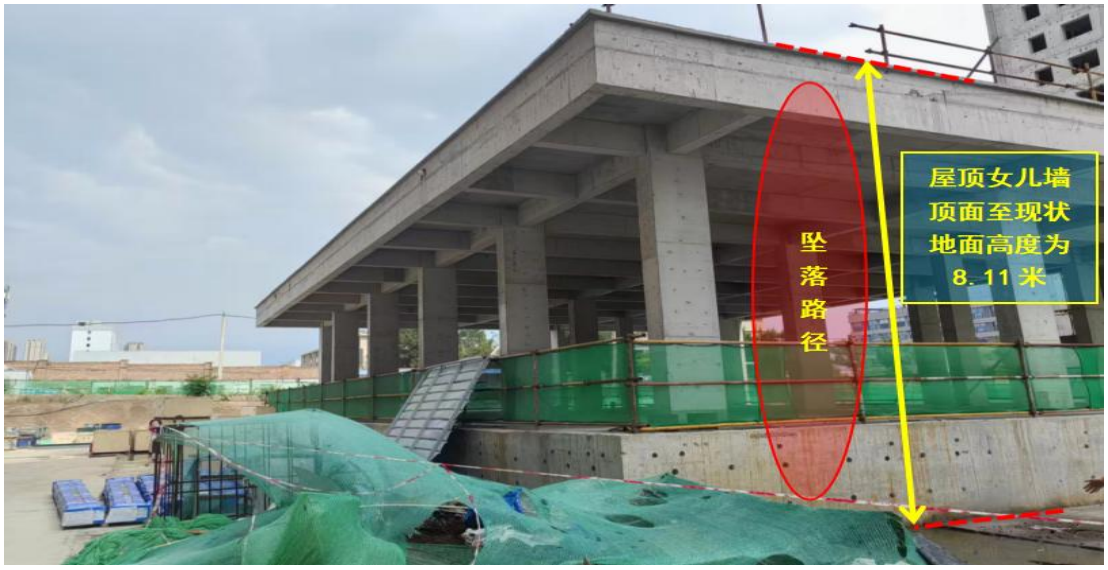
图 6 高处坠落事故发生位置示意图

剪力墙结构，目前主体已完工，未见其屋顶东侧和北侧设置有临边安全防护栏杆，屋顶西北角向南约 4 米左右的长度内只有 2 根立杆，坠落事故就发生在此 4 米左右的长度范围内，该处有防护栏杆的下杆与两根立杆存在（见图 4、图 5）；下杆北侧端头接近北侧女儿墙；下杆距离屋顶面垂直高度为 0.20 米；下杆距离屋顶西侧女儿墙外边缘为 0.40 米；女儿墙顶面距离屋顶面高度为 0.15 米，从女儿墙顶面向下至现状地面的距离（坠落高度）为 8.11 米（见图 6）。

一是发生坠落的西北角处有4.6米的防护栏杆上、中2道横杆已经被拆除，残留了2根立杆以及距离屋顶面垂直高度仅为0.20米的下横杆，此段残留防护栏杆的防护功能被严重破坏。二是换热站屋顶边缘女儿墙按照设计就较为低矮，坠落发生处女儿墙顶面与屋顶找平混凝土表面之间的距离仅为0.15米，临边防护能力低下。所以发生坠落时临边防护功能缺失是造成本次事故的直接原因之一。
