临沭县盛通公交有限责任公司“4•9”一般车辆伤害事故调查报告

索引号	linshuxianaqscjdglj/2025-0000070	公开目录	公开目录
发布机构	临沭县应急管理局	发布日期	2025-06-25
公开方式	主动公开	文号	
标题	临沭县盛通公交有限责任公司“4·9”一般车辆伤害事故调查报告

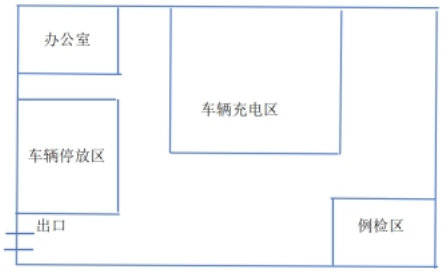
图1 事故位置示意图

事故发生地点从盛通公交公司院内停车区东南侧车辆例检台地沟东侧上行台阶处，至车辆充电区，行驶路线约100米。

本次事故发生地点位于盛通公交公司东南侧停车场例检岗位。
