定南赣州明高科技股份有限公司“12·27”一般机械伤害事故调查报告

定南县政府事故调查组

2025年43月　1日

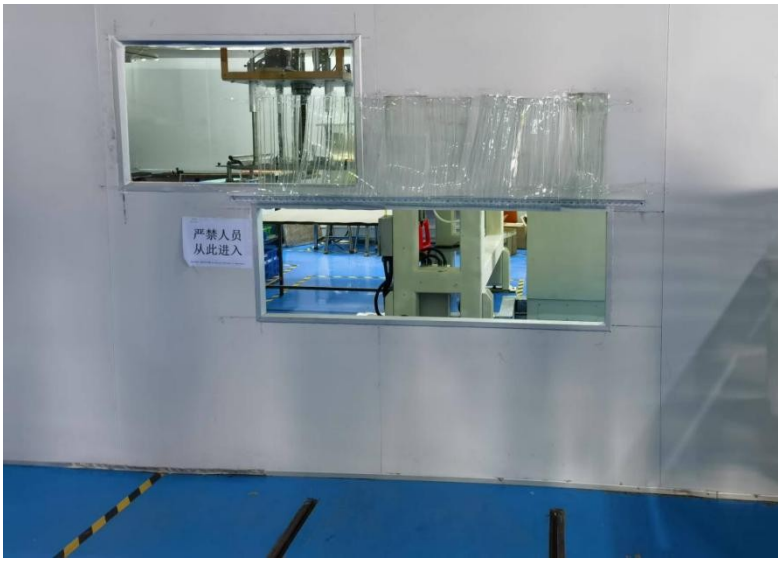
图1 货运通道

事故现场为赣州明高科技股份有限公司 3#厂房一楼压合车间无尘室区域，白班 3 人，夜班 4 人。冯某某经过的货运通道长 1.5 米，宽 0.5 米，离地 0.7 米，为压合材料输送通道，严禁工作人员通过。无尘室非冯某某本人工作区域，按规定不得进入作业。事故设备为台湾大田热压机 VLP450 真空压合机一

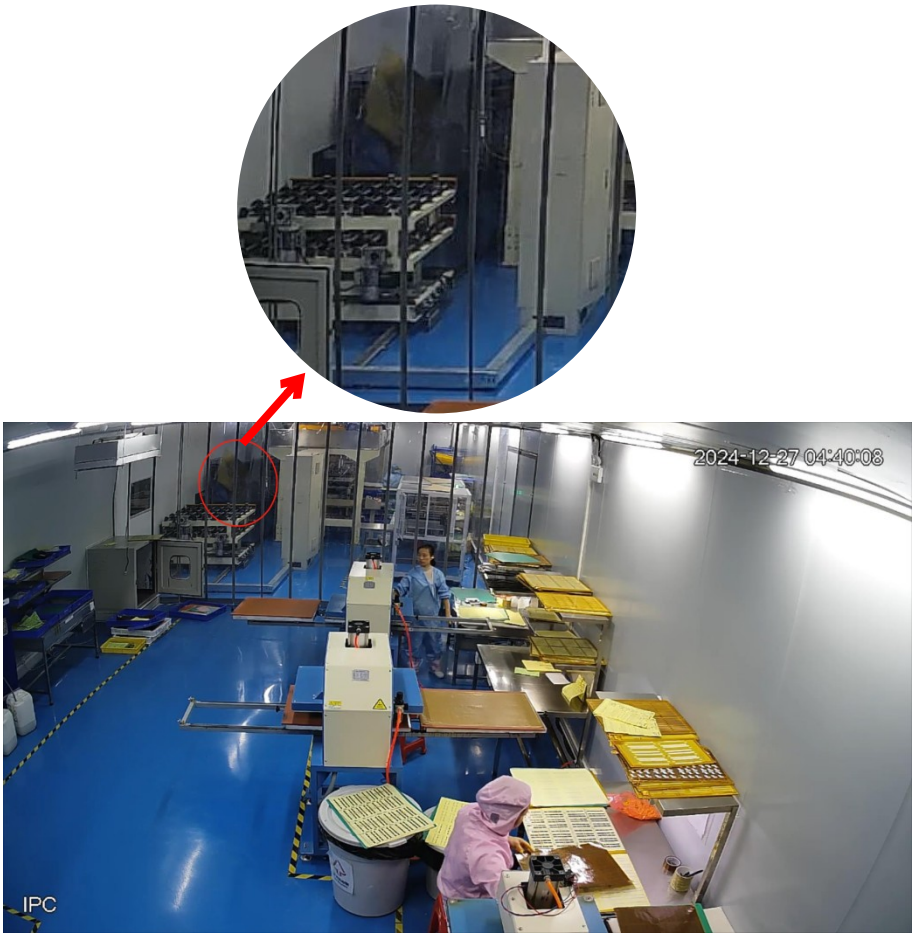
图 2 冯某某通过货运通道进入无尘车间

经分析事故现场监控录像，结合证人证言等证据，查明：2024年12月26日20时，拆板工人冯某某与工友廖某某、谢某某、袁某某一起在明高科技有限公司压合车间上晚班。凌晨0时在公司食堂吃夜宵，休息半小时后回到工作岗位继续工作。12月27日凌晨4时40分，冯某某搬运缓冲板，经货运通道进入无尘室，在通过处于自动工作模式的钢板输送装置时，被横移复位的机械臂撞倒，随后头部和颈部受机器挤压被困。5时30分，经现场救治无效死亡。

事故直接原因是赣州明高科技股份有限公司拆板工冯某某经禁止通行的货运通道进入无尘室，违规通过钢板输送装置区域搬运缓冲板，被机械臂撞倒后，头部和颈部受到机械臂挤压。

（1）安全风险辨识管控和隐患排查整改不到位。事故发生前，赣州明高科技股份有限公司已发现无尘车间货运通道存在员工违规进入隐患，但未采取必要隔离措施。
