蕉城漳湾天丽鑫石业公司“7•10”一般触电事故调查报告

经调查认定，蕉城漳湾天丽鑫石业公司“7·10”一般触电事故是一起生产安全责任事故。

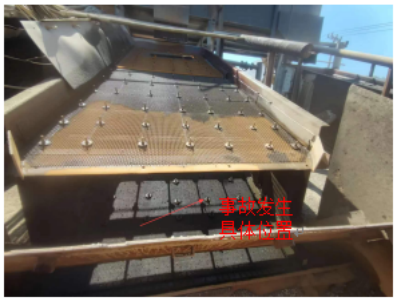
图一：事故发生现场

1.事故发生地点位于宁德市漳湾镇楼岗山B、C区场地平整项目配套大洋临时水洗碎石、机制砂加工场建设项目施工现场的洗砂生产线。（见图一）

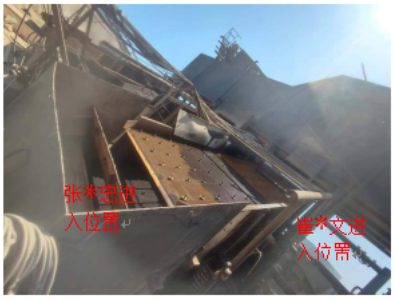
图二

2.发生触电事故的设备为电焊机，其型号为BX1-500，生产厂家为上海通用集团（精博）机电有限公司（见图二）；电焊钳型号为kY-1000，35%-B型，生产厂家为浙江康宇焊接设备有限公司（见图三）。

洗砂工张*忠安全防范意识淡薄，在未经专门的安全作业培训并取得特种作业操作资格证书（焊工证）且未佩戴劳动防护用品（焊工手套）的情况下违规冒险作业，是造成此次事故发生的直接原因。
