# 镇沅和平普洱恒益矿业有限责任公司“1·6” 一般物

**索引号：**9020/20250321-00001 **公开目录：**安全生产 **公开日期：**2025-03-21

**主题词：** **发布机构：**镇沅县应急管理局 **文号：**

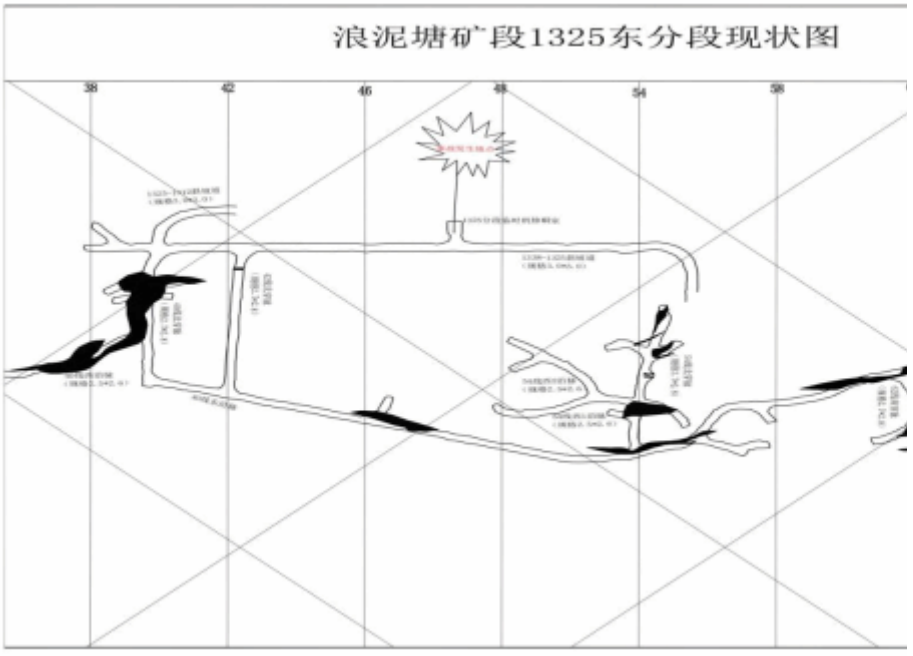
## 4. 1325分段基本情况

浪泥塘矿段1325分段包含东段与西段两个区域，事故发生的地点位于东段的机修
2024年9月份，1325分段以上矿体已全部回采结束。

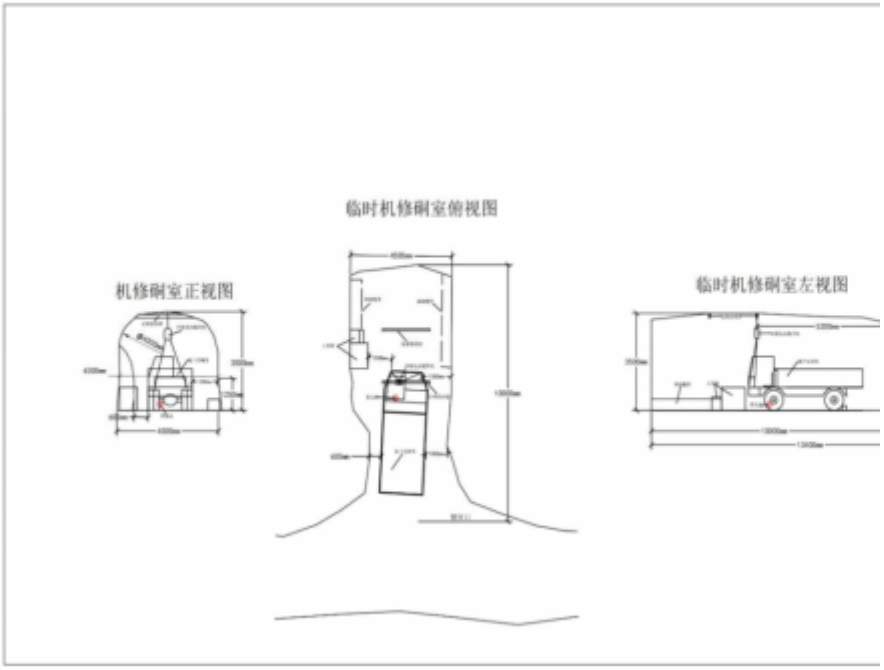
机修硐室由内向外正面图

事故发生在浪泥塘矿段1325分段机修硐室，该硐室是2024年9月份1325分段以上矿
将原有的躲避硐室改造成的机修硐室。硐室顶为半圆弧拱，直径为4.3米，下部呈梯形
高度为1.25米。该硐室的总长度为10米，中心高度为3.5米；从硐室入口至起重悬挂装

硐室内停放着一辆KA（KCG220213）标志地下自卸车（以下简称：“自卸车”）
4.9x1.85x2.1米；发动机：YN4EZ080-30CR；整车质量：3.5T；额定载重：8T；货箱
2024年4月7日；出厂编号：SD-2024-03-19-00041-4；生产厂家：山东京骏重工有限公

自卸车的后轮及右前轮采用尺寸0.32x0.14x0.12米的矩形木材进行固定。车左前轮内
19型号梅开两用扳手和一把梅花T6螺丝刀。

起重悬挂梁上安装一台海鸽DHS环链电动提升机（以下简称：“提升机”），型
生产厂家：清苑鑫川起重机械制造有限公司；检验日期：2024年4月。提升机链条挂
（挂钩与自卸车之间无可靠连接装置），挂钩上无安全片。硐室照明所使用的电压为
硐室沿头及帮两侧摆放各种维修工具，硐室口右侧边上张贴着避险处标识牌，自卸车
