百色骑圣汽车销售服务有限公司玻璃运输装卸“8·7”较大物体打击事故调查报告

2025-01-08 09:05 来源：百色市安全生产委员会办公室

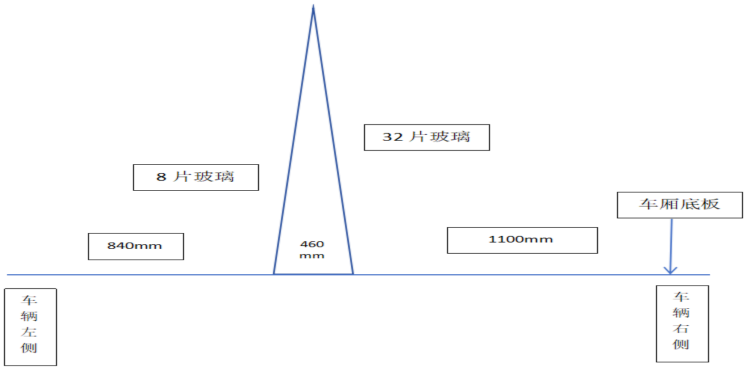
图1.1 事故发生前玻璃装车情况及示意图

2024年8月7日16时许，广西钦州亿明节能玻璃有限公司员工张成庆驾驶载有40块涉事装修玻璃的福田轻型栏板牌号桂A9E5W5）到达百色骑圣汽车销售服务有限公司的捷途汽车百色店装修施工工地旁的空地后，电话联系余*全璃的装车方式为40片玻璃放置在A型铁架两侧，右侧32片，左侧8片（图1），40片玻璃总重量约为8494.4kg。余*全李*林找工人进行卸货。李*林找到杨*华、杨*思、杨*喜、杨*道、杨*奖、杨*志等6名工人进行卸货。8月7日16时33*林和杨再思2人在货车上将A型架右边的玻璃逐片倾斜放下货车，由杨*华、杨*喜、杨*道、杨*奖、杨*志在货车下后搬至旁边墙面靠墙摆放（图2）（图3），在卸下货车上A型架右边的19片玻璃后（图4），17时14分，李*林指挥司往前开约十米到达事故发生点。17时16分，李*林和杨再思2人在货车上将A型架左边的第一片玻璃放下货车，杨*华、杨*道、杨*奖、杨*志在货车下接住玻璃时，突然货车上A型架左边的7块玻璃同时倒向左侧，砸到正在接住第一片玻喜、杨*道、杨*奖、杨*志4名装卸工人身上（图5、图6），致4人死亡。

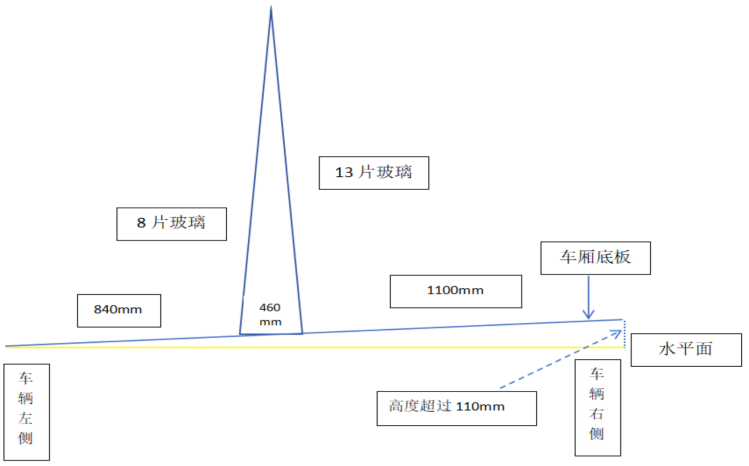
图4.1 卸下A型架右边19块玻璃后装车情况及示意图

作业人员安全意识淡薄，在组织卸货前未对玻璃卸载进行安全风险辨识，未对作业环境作充分的分析，停放玻辆的地面左侧较低，车厢底板往左侧倾斜，采取人工进行卸货作业，且卸货过程中未采取相应安全防护措施，在卸下侧第一块玻璃时，第一块玻璃的底部向内侧挤压其余7块玻璃底部，其余7块玻璃一并向左侧倾倒，砸到正在接住第的4名装卸工人身上，造成4人死亡。

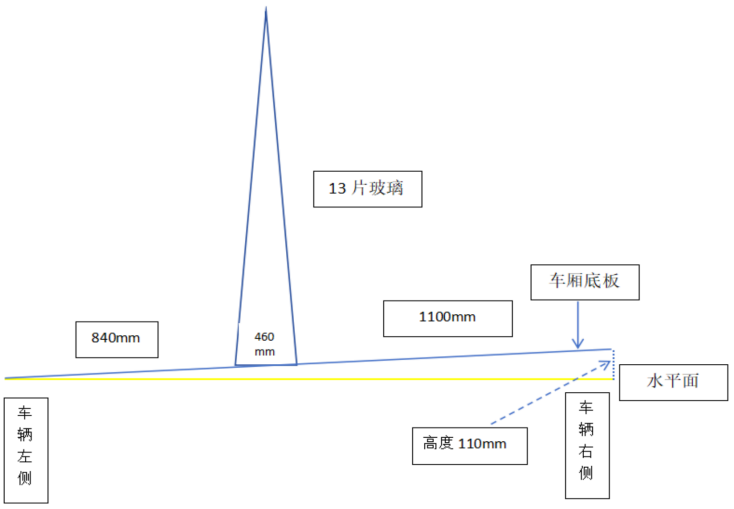
图8. 玻璃厂家自制的A型铁架

放置玻璃的A型铁架为玻璃厂家自制生产，采用吊装方式装车，A型铁架底部宽度0.46m，高度2.0m（图8）。
