日照经开区
德志汽车零部件（日照）有限公司“10·10”
一般机械碰撞事故调查报告

市政府调查组

2024 年 12 月 6 日

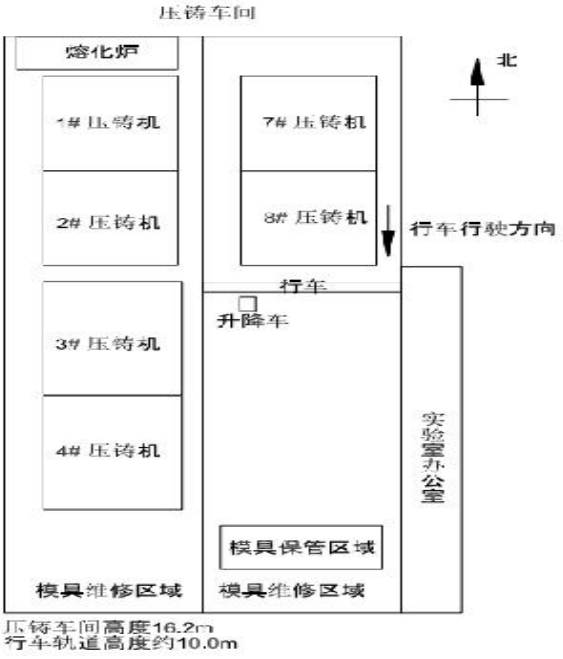
图 1 事故车间示意图

事故发生在德志汽车公司压铸车间。压铸车间所在厂房为南北走向，该车间南侧为模具区域，北侧为熔炼炉区域。压铸车间内设置起重机一台。事故车间厂房高度约16米，起重机安装高

度约 10 米。因升降平台距熔炼炉距离较近，且升降平台的剪刀撑颜色同 8#压铸机框架颜色均为灰色，升降平台顶端的工作平台同起重机主梁颜色均为黄色，现场存在视觉盲区。事故发生时，扬子江建设公司租赁升降平台，升至车间内顶棚位置进行车间檩条隅撑的维修安装作业。

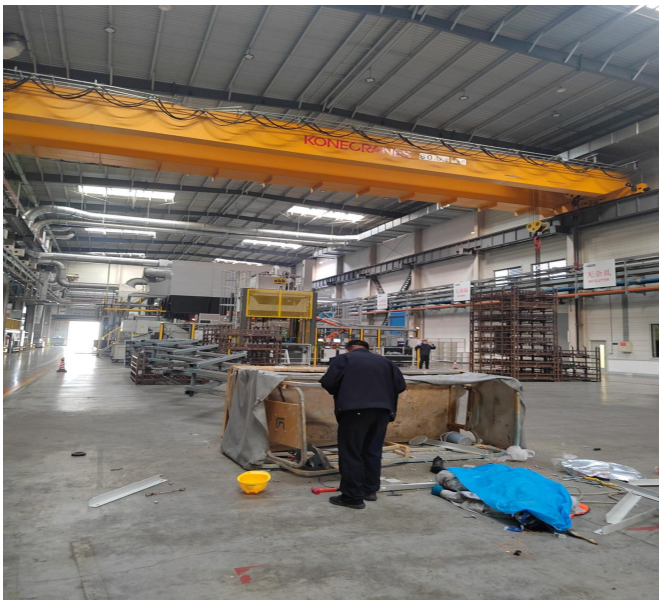
图 2 事故现场照片

13 时 15 分许，王*到达熔炼炉附近，使用起重机吊起压铸模进行更换作业。13 时 30 分许，施*和去附近市场购买施工用辅料，嘱咐崔*燕做好临时监护。崔*燕使用锥桶和警戒线对升降平台周边进行了隔离，胡*荣在崔*燕配合下，升起升降平台开始进行高处作业，李*华和施*和均未在现场。13 时 40 分许，王*在未认真观察的情况下操作起重机，打算自北向南至模具区域再次吊运压铸模。因作业现场受 8 号压铸机阻挡存在视野盲区，其未发现升降平台已升起作业。13 时 55 分许，行进中的起重机撞向正在作业的升降平台，此时地面临时监护的崔*燕发现起重机靠近升降平台后大声呼喊，王*发现后立即操作起重机停止行进，但在惯性作用下，起重机最终将升降平台撞倒，胡*荣随同升降平台一同由北向南倾倒至地面。

经过勘查现场，询问有关人员，调查组认定：王*在操作起重机时，在存在视线盲区的情况下，未及时发现已经升起的升降

平台，违反本公司操作规程[1]的要求，致使起重机碰撞到升降平台，正在作业的胡*荣随升降平台一同坠落至地面，是事故发生的直接原因。

（一）强化责任落实。德志汽车公司等生产经营单位要依法建立健全并严格落实全员安全生产责任制，强化安全生产责任考核，督促企业各部门、各岗位员工对自身安全生产职责做到“知责”“明责”“履责”，尤其是在临时作业、高危作业等非常规作业活动中，更要强化责任落实，存在交叉作业和高危作业必须明确专人现场履行安全管理和监护职责，严禁作业票审批流于形式，严禁高危作业、交叉作业现场监护空白。

（三）强化风险辨识和隐患排查。德志汽车公司等生产经营单位，要强化作业活动类风险辨识，尤其是临时性、非常规的作业活动，要充分辨识交叉作业、危险作业等作业活动可能产生的事故伤害类型，制定管控措施，明确责任人，并督促责任人员对照管控措施进行日常隐患排查，确保问题隐患闭环整改。
