旌德佰世达新材料有限公司“8·30”

一般物体打击事故调查报告

“8·30”事故调查组

2024 年 11 月 27 日

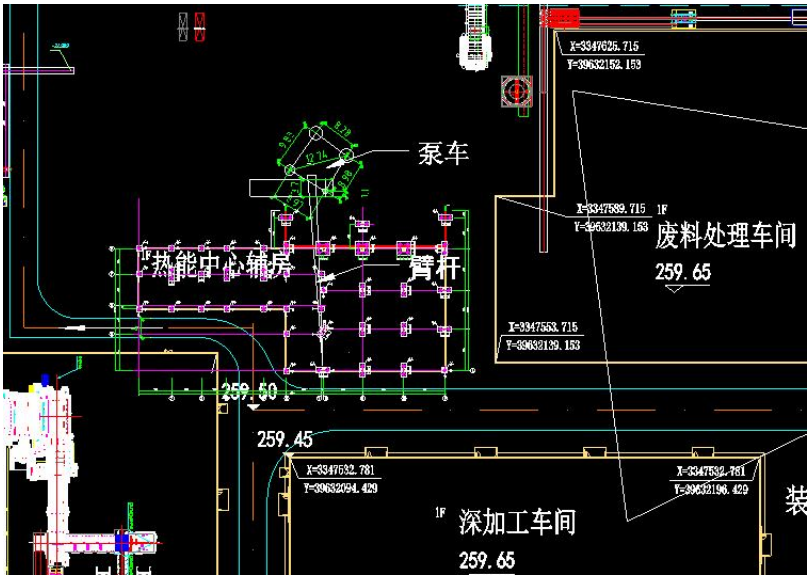
旌德佰世达新材料有限公司建设项目热能中心辅房为多层现浇钢筋混凝土框架结构，事故发生在热能中心辅房基础基槽中部（现场照片一）。经现场勘查，该热能中心辅房基础基槽深1～0.5m不等，混凝土泵车架设在辅房北侧空地上，距基坑13米，车头与热能中心辅房基础长边成约45°角（见图示一、现场照片二），泵车四个支撑脚全部打开，左后支撑脚架设在混凝土设备基础上，支脚歪斜；右后支撑脚架设在土质地面上，已悬空翘起离地2.5m；前左、前右两个支撑脚均架设在混凝土地坪上，右前支撑脚下方垫有橡胶垫块，呈歪斜状态，左前支撑脚已穿透混凝土地坪陷入地下1.15m，混凝土地坪断裂；泵车布料杆已全部展开并倾覆在基槽中（见现场照片三~照片六）。

混凝土泵车前左支腿架设在两根基础柱的混凝土地坪上，基础柱间距 2.6 米，设计柱子埋深 1.2 米，独立基础（见图示一）。该基础柱于 2024 年 4 月份浇筑完成，基槽回填后于 7 月 9 日在该区域浇筑混凝土地坪，采用 C30 混凝土，混凝土地坪按设计要求不需要配置钢筋，现场测量地坪宽度 3.7m，厚度 17cm，其混凝土泵车前左支腿下部为基础柱施工开挖后的回填土范围，从支腿下陷事发点北侧未破坏的地坪处观测，回填土为原开挖基槽土质（以砂质黏性土、风化花岗岩为主，结构呈松散状态，强度弱），回填土有明显的沉降现象。

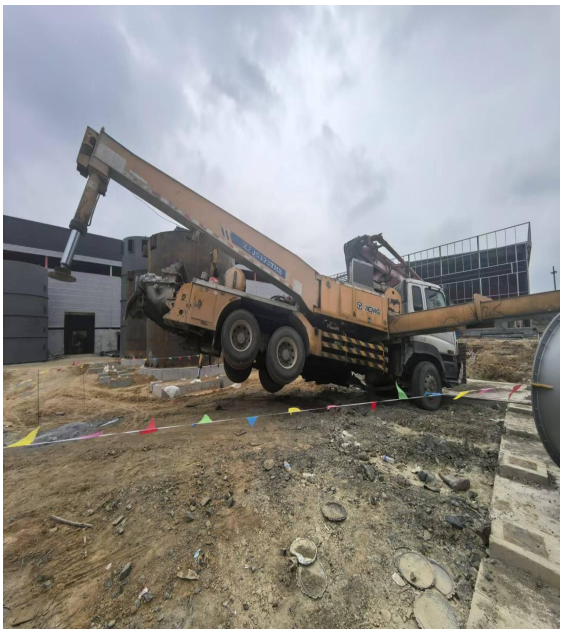
现场照片七：**混凝土泵车**

事故混凝土泵车型号为徐工 XZJ5323THB，车牌号为皖 P61839（见现场照片七），生产日期为 2013 年 12 月，车辆行驶证有效，检验有效期至 2024 年 1 月。经现场勘测，泵车布料杆臂架伸展长度为 41.5 米，作业半径在操作说明中允许范围之内；布料杆臂架除倾覆造成的局部变形外，臂架上未发现

有结构断裂、损坏现象。
