河南商丘睢阳区郭村镇西胥村百姓农家店“3·7”较大火灾事故调查报告

2024年3月18日

2024年3月7日0时15分许，商丘市睢阳区郭村镇西胥村百姓农家店（以下简称“百姓农家店”）发生较大火灾事故，造成4人死亡，直接经济损失49.5万元[1]。

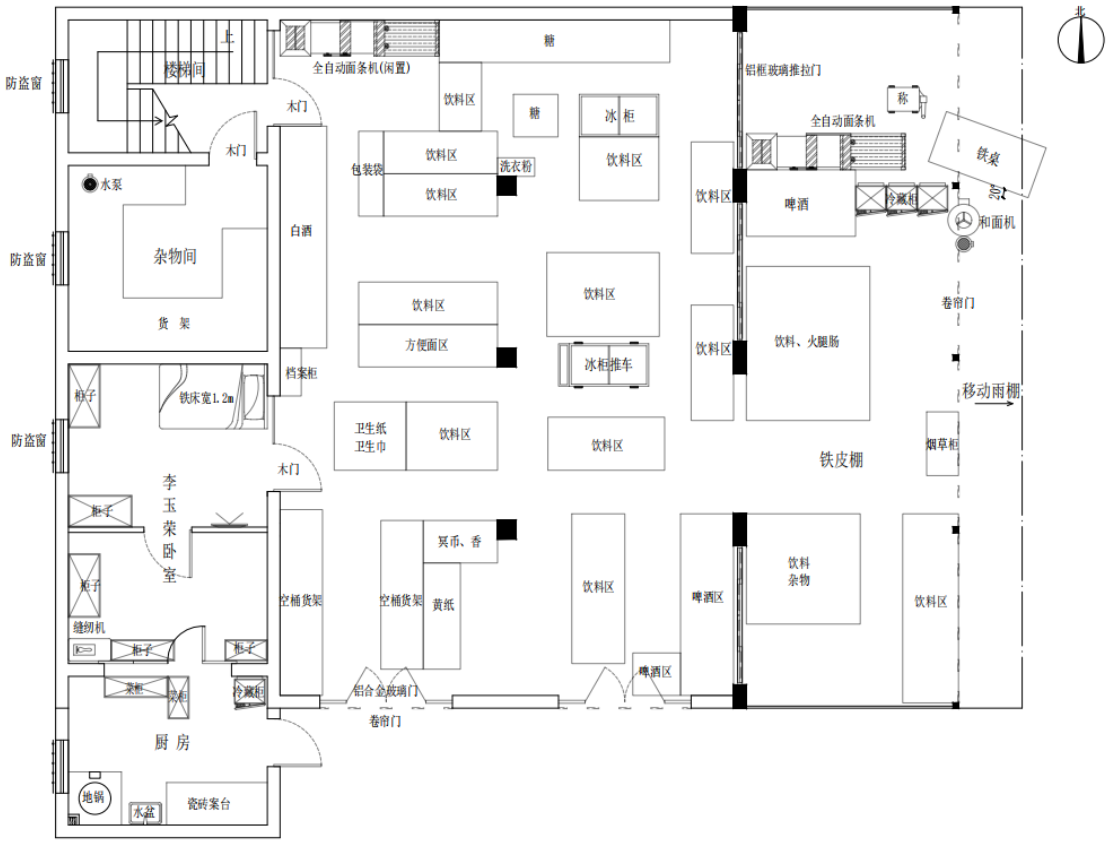
图 1.2 百姓农家店一层平面图

一层建筑面积 185 平方米，主要用于超市经营。一层东侧搭建 51 平方米单层钢结构铁皮棚，临街设有移动雨棚，用于扩大经营区域。一层西南部房间为李玉荣[2]卧室，其卧室南侧为厨房；西北部为杂物间和楼梯间。铁皮棚东侧临街设 4 樘金属卷帘门；超市南墙设 2 扇玻璃平开门，平开门外均装有金属卷帘门；厨房东墙设 1 扇通往室外的门。一层西墙北部 3 扇外窗均装有铁栅栏。（见图 1.2）

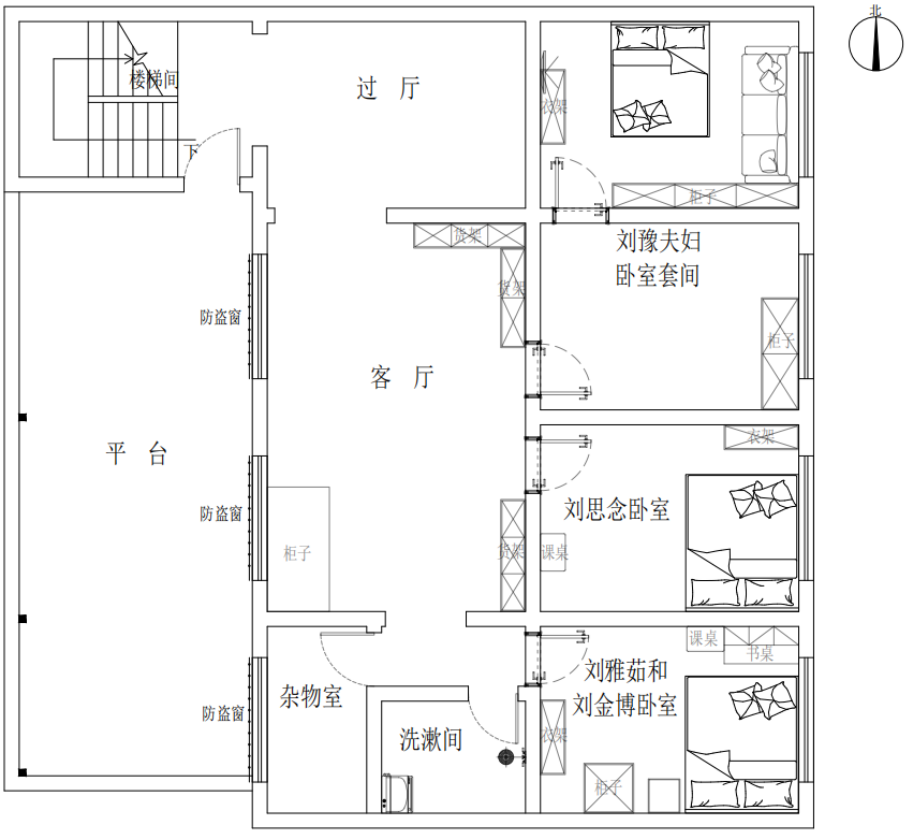
图 1.3 百姓农家店二层平面图

二层建筑面积 133 平方米，用于刘豫[3]一家生活住宿。中部为客厅；东部由北至南依次为刘豫夫妇[4]卧室套间、刘思念[5]卧室、刘雅茹[6]和刘金博[7]的卧室；南部为杂物间和洗漱间；北部为楼梯间和过厅；西部为带铁皮棚的天台。客厅和杂物间西墙 3 扇外窗均装有铁栅栏。东墙外装有 12 米宽、2 米高的广告牌，遮挡东墙 4 扇窗户上部。（见图 1.3、1.4）

3.影响疏散逃生的不安全因素多。经营区、住宿区之间通过楼梯间直接连通，无防火隔断，高温有毒烟气通过楼梯间迅速蔓延至二层，封堵了下楼的通道。二层西侧外窗被铁栅栏封闭，人员无法通过窗户逃至二层平台；东侧外窗上半部分被广告牌遮挡，阻碍人员逃生。

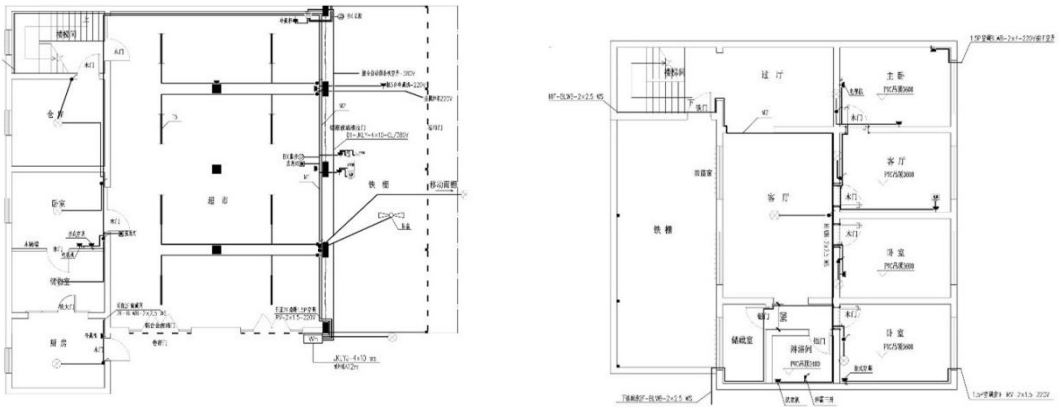
图 1.4 百姓农家店电气示意图

超市配电箱设在一层南侧外墙，箱内设有 2 个漏电断路器，向室内引出 4 条明敷供电回路。回路 1 供铁皮棚内面条机、和面机用电；回路 2 向一、二层照明、插座供电；回路 3 向二层空调供电；回路 4 向一层北部冰柜所在线路供电。回路 4 主线使用的零线为铜线，其余主线路均为铝线。（见图 1.4）

综合现场勘验、调查询问、视频分析、检验鉴定、专家意见、调查实验等分析认定，**起火原因系：刘克礼自建房违规私自敷设拉接电气线路，一层超市经营区电气线路紧贴易燃可燃广告板敷设，多处采用铜质导线与铝质导线直接铰接。在长期使用过程中，北立柱处的铜铝铰接头接触不良，在电热作用下温度升高引燃了立柱表面的易燃可燃广告板，进而引燃超市内货物、包装箱等可燃物引发火灾。**

1.违规敷设电气线路导致较高火灾风险。在敷设、改造室内电气线路时，未聘请过专业人员，个人私自接电用电。电气线路选型、敷设均达不到安全要求，大量使用铝制电线，既未采取穿管保护措施，也未结合实际用电负荷分级分区设置电气保护装置。多处采用铜质、铝制电线直接铰接，电线直接敷设在易燃可燃材料表面，在线路上随意剥皮接线，造成极高的火灾风险。

（三）彻底整治社会末梢突出隐患。深刻汲取事故教训，深挖社会末梢火灾隐患丛生、亡人事故多发背后的深层次问题，聚焦城乡接合部、城中村、“九小场所”、经营性自建房等场所突出问题，以乡镇（街道）为单位，组织公安、应急、消防及网格员等基层力量，采取“工作人员+技术人员”模式，立即开展排查治理。重拳整治电气火灾隐患，改造混乱线路，更换老旧线路，实现大功率电器单独供电，裸露线路都要穿管保护起来，严禁线路敷设于可燃物上，杜绝铝线代替铜线、铜铝混搭等现象。全面拆除影响逃生和灭火救援的防盗网、铁栅栏和广告牌等障碍物，尤其对人员密集和留人住宿场所必须做到应拆尽拆，坚决整治只

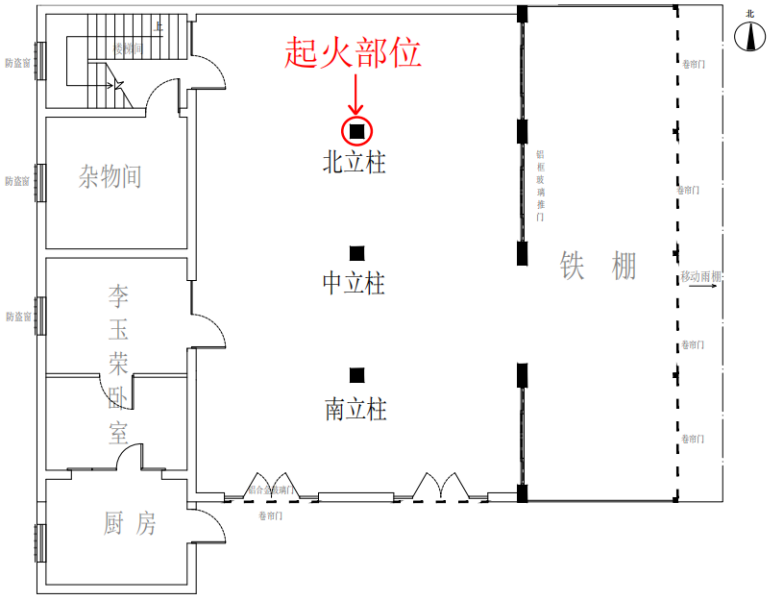
图 1.5 起火部位示意图

综合分析现场勘验、调查询问、监控视频和调查实验情况，认定**起火部位为一层超市经营区内北立柱处。**（见图 1.5）

（1）询问指证。经火灾第一发现人现场指认，最先着火处位于一层北立柱附近。后询问多名早期到达现场救援的人员，证实最初起火位置为一层西北区域。

（2）现场勘验。起火建筑呈现一层北立柱处向四周、一层向二层燃烧蔓延的痕迹特征。

（3）调查实验。起火建筑马路对面东南角监控视频显示，在起火建筑一层南墙玻璃门上方、东墙南数第 2 卷帘门上方及第 4 卷帘门缝处最先映出火光。经现场火源位置调查实验，火光位于一层北立柱时，与监控视频最初映射出火光的位置特征最吻合。

2.易燃可燃物品造成火势快速蔓延。建筑内横梁和立柱表面安装易燃的聚苯乙烯广告板，用量较大、彼此相连。起火后，火焰沿立柱迅速到达顶棚，并横向快速蔓延。聚苯乙烯材料燃烧形成的滴落火引燃下方堆放的货物、包装箱等，由于货物存量大、可燃物品多，进而形成多点立体燃烧，导致火势迅速蔓延。
