韶关市曲江区“10·9”一般坍塌事故调查报告

2023年10月9日14时50分许，广东三湘建设有限公司在曲江区状元府邸上城二期附属工程（共两层）施工时发生脚手架局部垮塌事故，导致2人死亡，3人受伤，直接经济损失约449万。

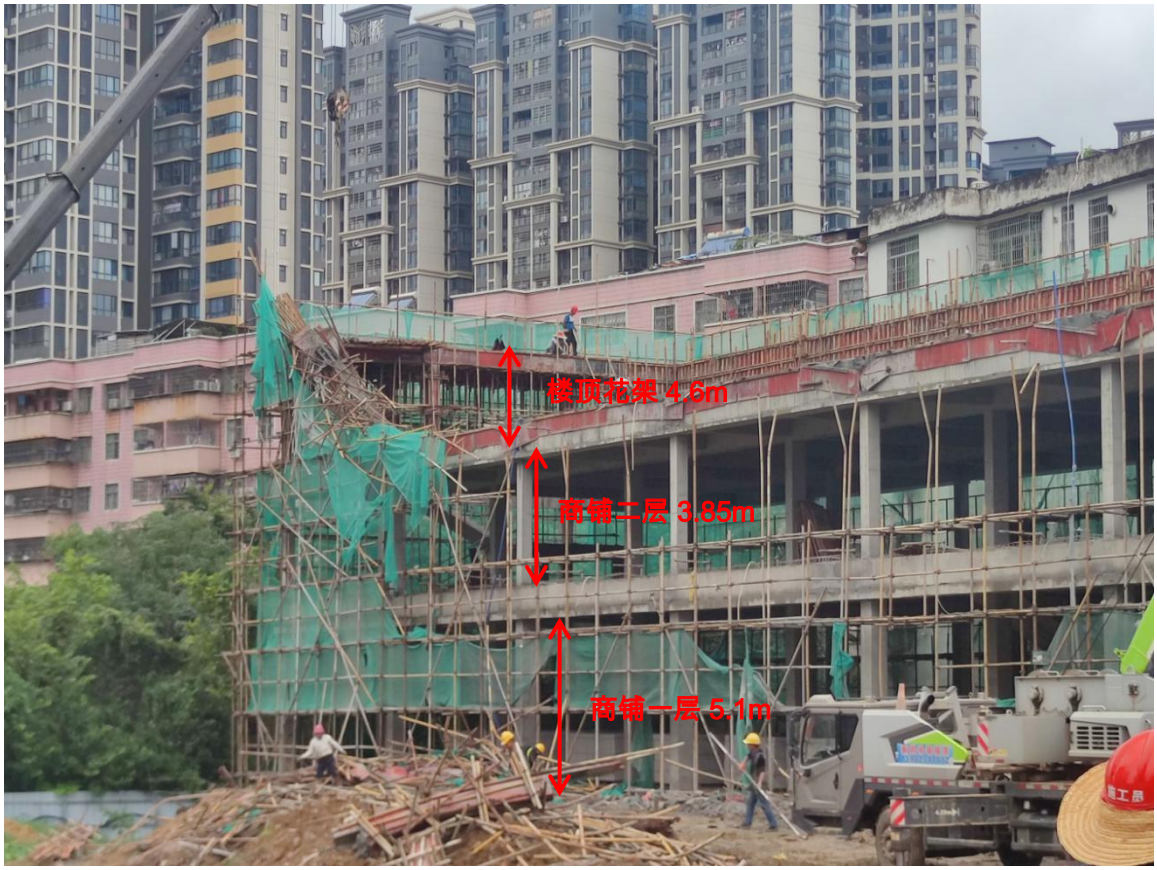
杨万文（死亡），男，汉族，25 岁，云南昭通人，身份证号：***，是广东三湘建设有限公司状元府邸上城二期附属工程项目混凝土班组工人，事发时在花架横梁模板上作业，用手扶挡

泥板防止混凝土物料从泵车出料管飞溅出模板框架，后随混凝土花架坍塌坠落至地面，因心跳呼吸骤停导致死亡。

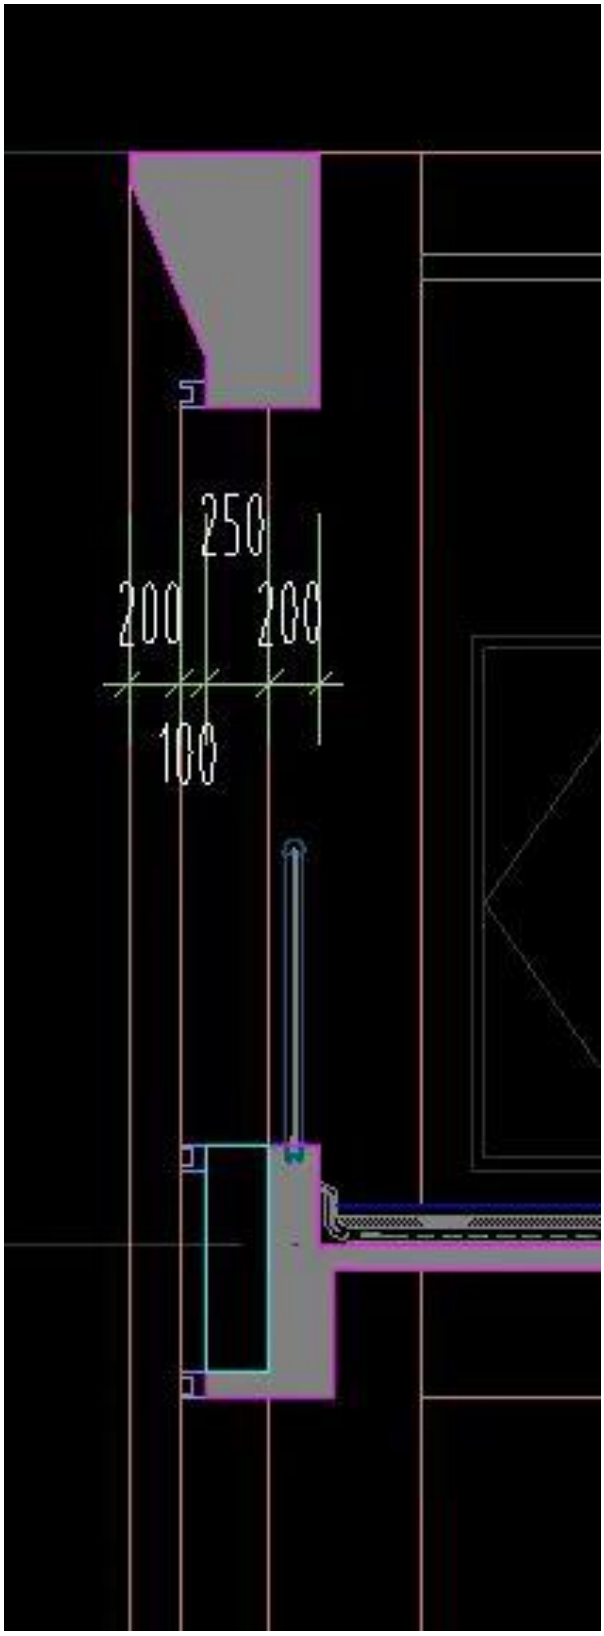
附属商铺楼顶南面花架结构示意图

上图为涉事建筑楼顶花架结构示意图

上图为涉事建筑楼顶花架剖面图

上图为屋面架构支撑图，现场天面架构梁模板支撑采用轮扣式钢管脚手架作为模板支撑，在梁中线位置加设一条扣件式钢管承担部分竖向荷载，但该立杆不垂直（倾斜向外、未与轮扣式钢管连成整体），且模板支撑体系高宽比大于 3，未采取加固措施（与楼面拉结），架构梁模板支撑体系构造不合理

上图为外脚手架首层图片，架构梁飘出屋面部分利用外脚手架（防护架）作为模板支撑架体，外脚手架首层（层高 5.1m）未与建筑物可靠拉结（超过外脚手架规范最大允许高度 3.6m）、立杆缺失未落地、立杆纵向间距过大；外脚手架体基础未找平、硬化

4、广东三湘建设有限公司现场管理不到位，未设专人对施工现场进行检查、巡查。模板验收流于形式，未及时发现重大安全隐患。未制定模板施工、混凝土浇筑等专项施工方案。模板搭设不合理，花架飘出楼面部分利用外脚手架作为模板支撑架体，但未按模板支撑架的要求对外脚手架进行加固，外脚手架体基础未硬化，没有结合图纸对架构层模板支撑体系进行设计和安全验算，抗倾覆措施严重不足。混凝土浇筑顺序不合理，楼面南向花架（反坎、柱、梁）三阶段施工间隔太短，混凝土未硬化产生一定强度便进行下一阶段混凝土浇筑，且在第二阶段进行梁、柱同

其是施工作业工程中的模板搭建和混凝土浇筑等重点环节开展一次全方位、无死角的安全隐患大排查。重点对模板堆放布局合理性，模板和承重支撑体系的强度刚度和稳定性，水平拉杆、斜撑和剪力撑等承重杆的设置，混凝土浇筑前的对模板及支撑体系的巡查检查，混凝土浇筑的方式、顺序和间隔时间等内容要安排专人巡查验收，建立隐患台账，落实整改措施。

三要加强作业现场安全管理工作，安排专人现场监工巡查，严格督促按照科学制定审批的施工方案进行施工作业，要强化对模板支撑体系、脚手架搭建等工程验收。
