江苏隆鑫共享包装科技有限公司“9·24”一般机械伤害事故调查报告

2022年9月24日上午6时40分许，位于宜兴市芳桥街道的江苏隆鑫共享包装科技有限公司发生一起机械伤害事故，造成1名作业人员死亡，直接经济损失约116万元。

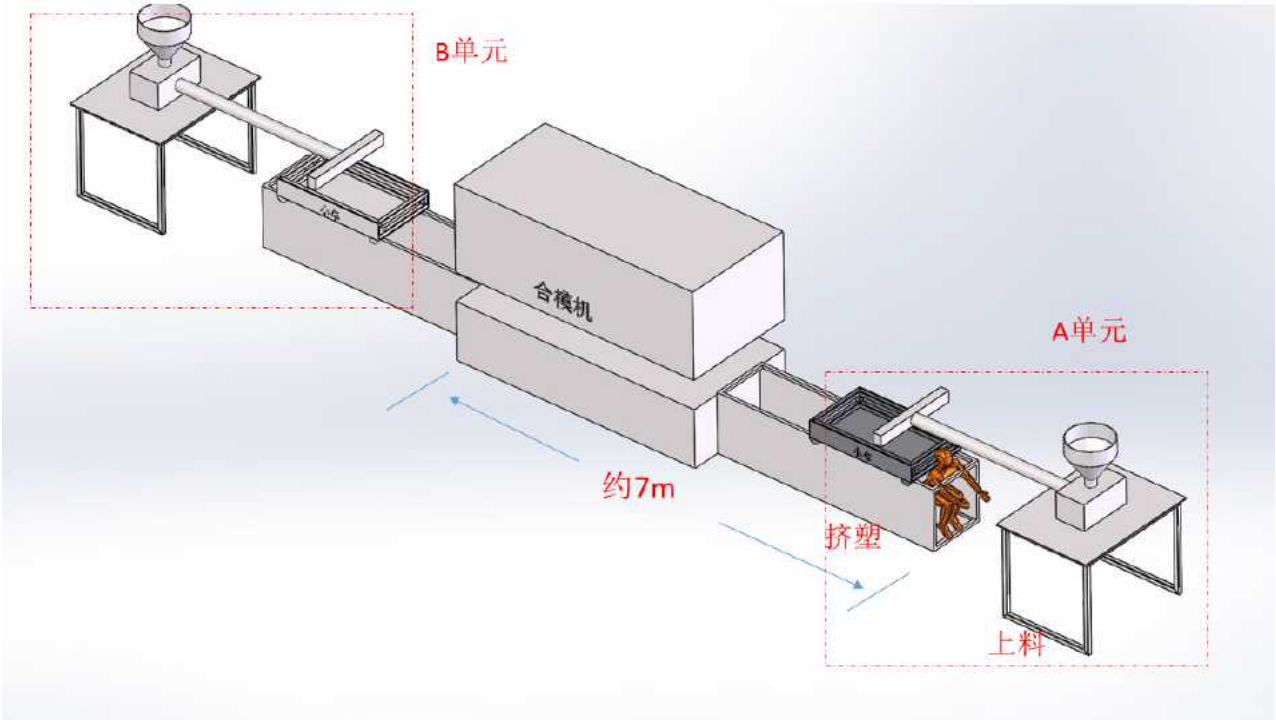
（事发现场模拟图）

发生事故的#6吸塑全自动生产线隶属四车间，该线全长约20米，两端为AB两个相同的生产单元，由上料装置、熔化与挤塑装置组成，生产线中段为合模装置，通过送料轨道与AB单元相连（具体见事故现场模拟图所示）。具体工艺流程为塑料粒子通过上料装置进入熔化管道，熔化后通过螺旋杆挤出至下方的送料小车，AB两个单元的送料小车同时将物料送往中间合模区域，卸料后返回原位（小车往返共约60秒），合模装置合模成型。

6 时 40 分许，在合模装置处查看机器运行情况的赵某刚发现，朱某某背对送料小车站在送料轨道起始端平台内，头部被返回的送料小车挤压于轨道起始端横梁上，赵某刚立即关闭机器并呼叫同伴将朱某某救出，随即拨打 120 急救电话，朱某某第一时间被送至宜兴市中医医院抢救，经抢救无效于当日死亡。

经勘查，事发地点位于隆鑫包装公司四车间#6 全自动吸塑生产线 A 生产单元送料轨道起始端内，该送料轨道起始端至合

模处约7米，两侧用铝板封闭，起始端未封闭，也无光栅等安全防护装置。送料轨道起始端正对着上料装置，间距约2米，无遮挡。上料装置通过熔化管道与送料轨道起始端上方的挤塑装置相连。

朱某某安全意识不足，违规进入无安全防护的设备运行区域，被运行的送料小车挤压致死，这是本起事故发生的直接原因。

1. 隆鑫包装公司应深刻吸取事故教训，切实落实企业安全生产主体责任，要切实加强安全生产管理，一是要认真开展安全生产教育，确保作业人员具备必要的安全意识，熟知作业现场存

在的危险因素和防范措施，不断提升从业人员的安全意识和操作技能；二是要切实落实安全风险辨识管控和隐患排查治理双重预防机制，严格按照要求对企业存在的安全风险进行全面、系统的辨识，制定切实有效的管控措施并严格落实，要加强安全检查及隐患排查治理，及时发现和消除事故隐患，避免事故再次发生。
