河口区“9·1”较大道路交通事故调查报告

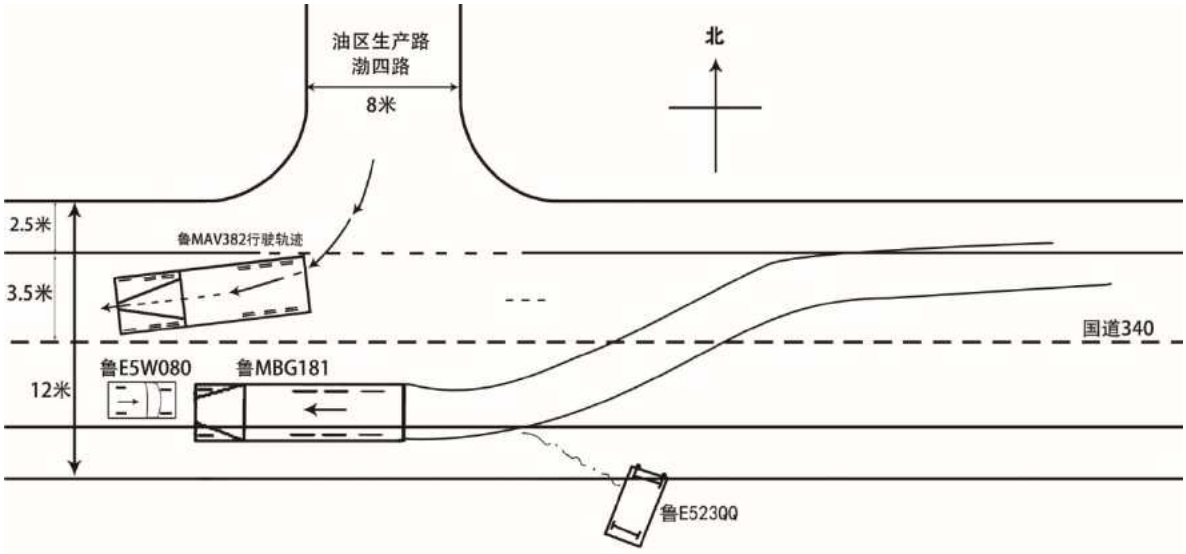
事故发生情况见下图。

340线由东向西行驶至32km+900m附近（与油区道路渤四路交叉路口东侧）时，遇沿油区道路渤四路由北向南行驶至与国道340线交叉路口右转弯的刘某太驾驶的鲁MAV382（鲁MAT79挂）重型半挂牵引车（空载），在制动并向南躲避过程中驶入对向车道，相继与沿国道340线由西向东行驶至此处的鲁E523QQ小型客车、鲁E5W080小型客车相撞，致鲁E523QQ小型客车2名乘车人现场死亡，另2名乘车人经抢救无效死亡，4名驾乘人员受轻伤，鲁E5W080小型客车4名驾乘人员受轻伤，三车损坏，造成道路交通事故。刘某太驾车驶离现场。
