淮南市八公山区鑫汇鞋材有限公司
“2021·7·22”一般机械伤害事故调查报告

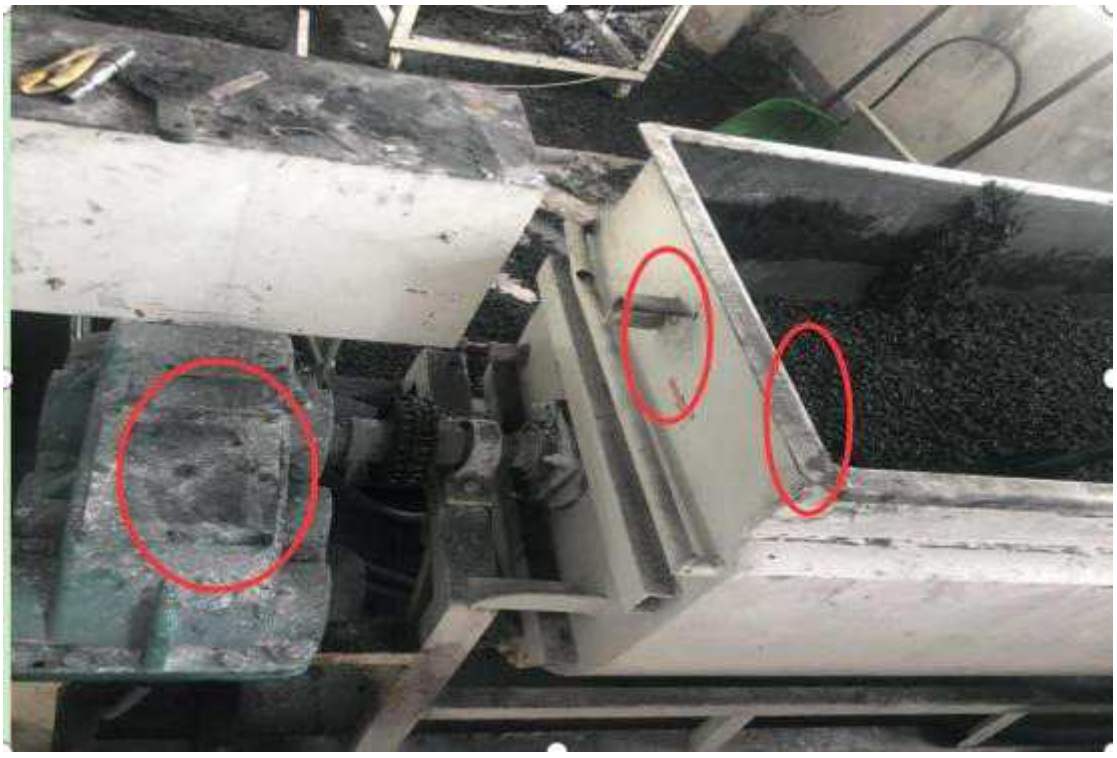
的鞋印，由于现场无监控录像，无目击证人，无法证明王怀君为什么在作业时要攀登高处，但这些鞋印印证了王怀君下半身进入搅拌桶的轨迹。

（齿轮减速器、搅拌桶的鞋印处）

王怀君违章作业，在设备未停机状态下，攀爬到搅拌桶上方，

失足掉入搅拌桶内导致事故发生。

1、该搅拌桶未设置上盖板开停机联锁功能。

3、应当在有较大危险因素的生产经营场所和有关设施、设备上，增设明显的安全警示标志和急停连锁装置，提高设备的本质安全；公司应组织相关安全技术人员对现场安全设施进行隐患排查，并及时整改。
