霍邱经济开发区六安钢铁控股集团有限公司“6.17”一般机械伤害事故调查报告

2025年6月17日16时40分左右，霍邱经济开发区六安钢铁控股集团有限公司发生一起机械伤害事故，致1人死亡，直接经济损失约180万元。

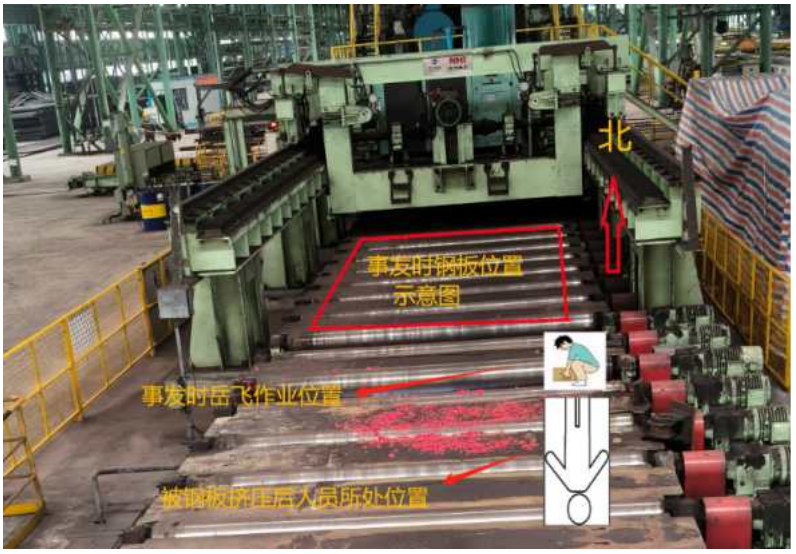
图1

（四）事故现场情况。事故发生时，岳*在精整生产2号线定尺剪南侧下表检辊道间隔处置异常掉落的尾钢。事发区域辊道长度3.5米，辊道间隔宽0.67米。岳*在辊道间隔中处置的尾钢呈长条状，钢种为Q355C，长度2.5米、宽度0.2米、厚度0.035米，重约138千克。事发时辊道运行速度为0.8米/秒，剪切后的钢板呈长

方体，温度约28℃，长度8.85米，宽度2.5米、厚度0.035米，重约6080千克。

（一）直接原因：岳*在未与冷区集中控制室进行沟通确认、设备未停机断电挂牌的情况下，擅自进入精整生产线辊道内部违规冒险作业，被运行的钢板挤压，导致伤重不治死亡，是这起事故的直接原因。

（二）间接原因：一是风险辨识管控不到位。对精整生产线辊道运行风险认识不到位，事发前未能辨识出钢材剪切过程中可能存在尾钢异常掉落的风险隐患，仅对精整车间2条生产线外侧加装防护栏，生产线内侧未安装防护栏，人员可以随意进入辊道运行区域。**二是安全管理制度有缺陷。**事故发生前，六钢集团轧钢事业部制定了定尺剪操作工岗位安全操作规程、全员安全生产责任制，未明确在设备运行过程中处置异常卡阻工作流程，也未编写尾钢异常掉落现场处置方案，实际处置尾钢异常掉落时，易造成员工违章操作。**三是从业人员安全意识薄弱。**对低风险区潜在风险认识不足，片面认为中板作业区精整生产线风险相对较低，日常教育培训针对性不够强，员工安全意识薄弱，在未进行安全确认、未执行停机断电挂牌的情况下，擅自进入生产线辊道违章冒险作业。

（三）提升本质安全水平。进一步完善精整生产线运行系统，以优化程序、升级设备等方式提升尾钢掉落精准度，通过增加内侧防护栏，设置设备急停或联锁装置，减少或避免人员违规处置尾钢异常掉落情况。同时，全面摸排评估公司设备系统运行情况，建立员工反馈问题渠道，根据岗位需求，持续做好运行系统管理，加强设备维护，及时消除设备运行潜在隐患，提升各类系统本质安全水平。
