重庆市黔江区炉渣综合利用项目厂房工程“8.31”一般触电事故调查报告

重庆市黔江区炉渣综合利用项目厂房工程

“8.31”一般触电事故调查组

2023 年 11 月 10 日

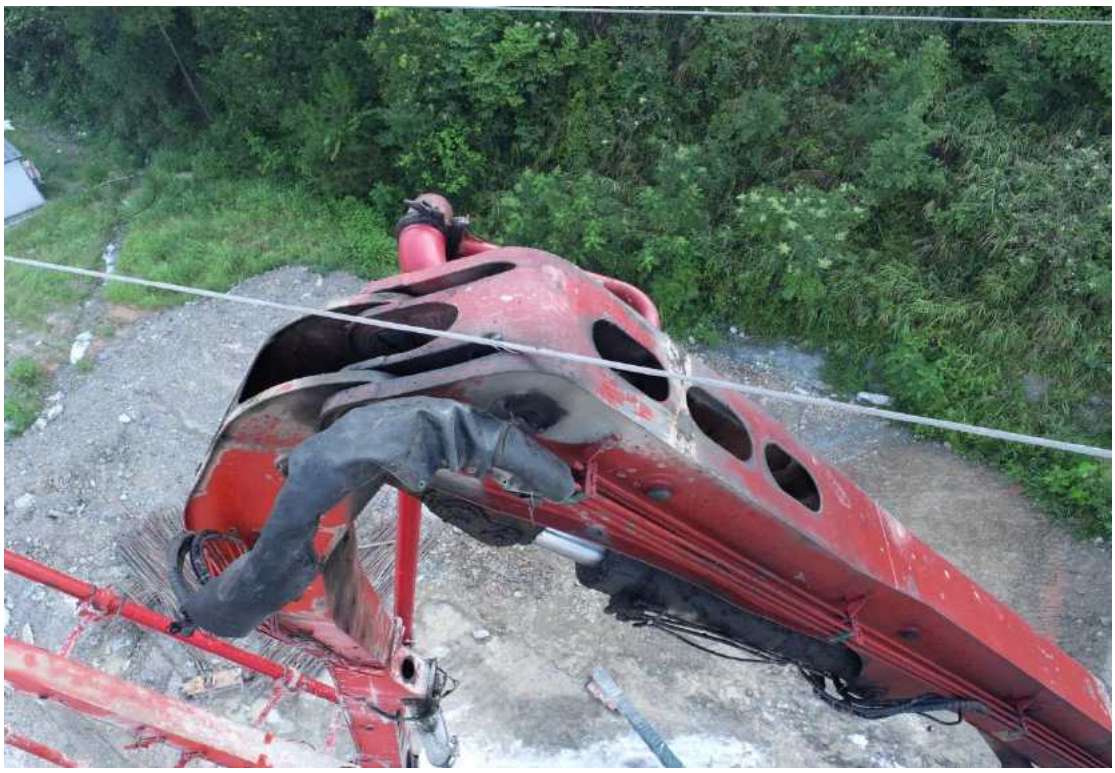
事故泵车停放处上方有10KV高压线（青杠—金溪），经测量高压线距离地面19.5米，水平距离6.5米，符合《电力设施保护条例》所规定的安全距离。查勘情况详见下图。

泵车与高压线接触点

俯视图（白色泡沫为消防灭火残留物）

高压线与泵车接触烧毁部分（将泵车移开后拍摄照片）

事故现场远景图（事故泵车准备给右侧建筑浇筑混凝土）

泵车操作员傅**业务不熟练、安全意识淡薄，对作业现场风险识别不足，违反操作规程将泵车停靠在高压线下方，在用遥控器操控泵车过程中麻痹大意，致使泵车大臂触碰到上方10KV高压线引发泵车左后液压支撑杆起火燃烧。傅**看见泵车起火后，未对泵车起火原因进行辨识，慌乱中跑向驾驶室,打开车门瞬间触电倒地是该起事故发生的直接原因。

一是严格落实企业安全生产主体责任，进一步完善项目安全生产管理制度，明确项目各岗位的责任人员、责任范围和考核标准，建立相应的机制对全员安全生产责任制落实情况进行监督考核，保证全员安全生产责任制落实到位。**二是**建立健全并落实生产安全事故隐患排查制度，根据本单位生产经营特点，对安全生产状况进行经常性检查，采取技术、管理措施，把事故隐患消灭在萌芽阶段。**三是**根据本单位生产经营特点，组织制定并教育和督促从业人员严格执行本单位的安全生产规章制度和安全操作规程。**四是**加强安全生产管理人员履职能力建设，做细做实对作业人员的安全教育培训工作，并向从业人员如实告知作业场所和工作岗位存在的危险因素、防范措施以及事故应急措施，确保作业人员知风险、明职责、会操作、能应急。
