阿鲁科尔沁双胜阿鲁科尔沁旗新天山矿业开发有限责任公司“1·2”一般高处坠落事故调查报告

阿鲁科尔沁旗政府事故调查组

2024年2月21日

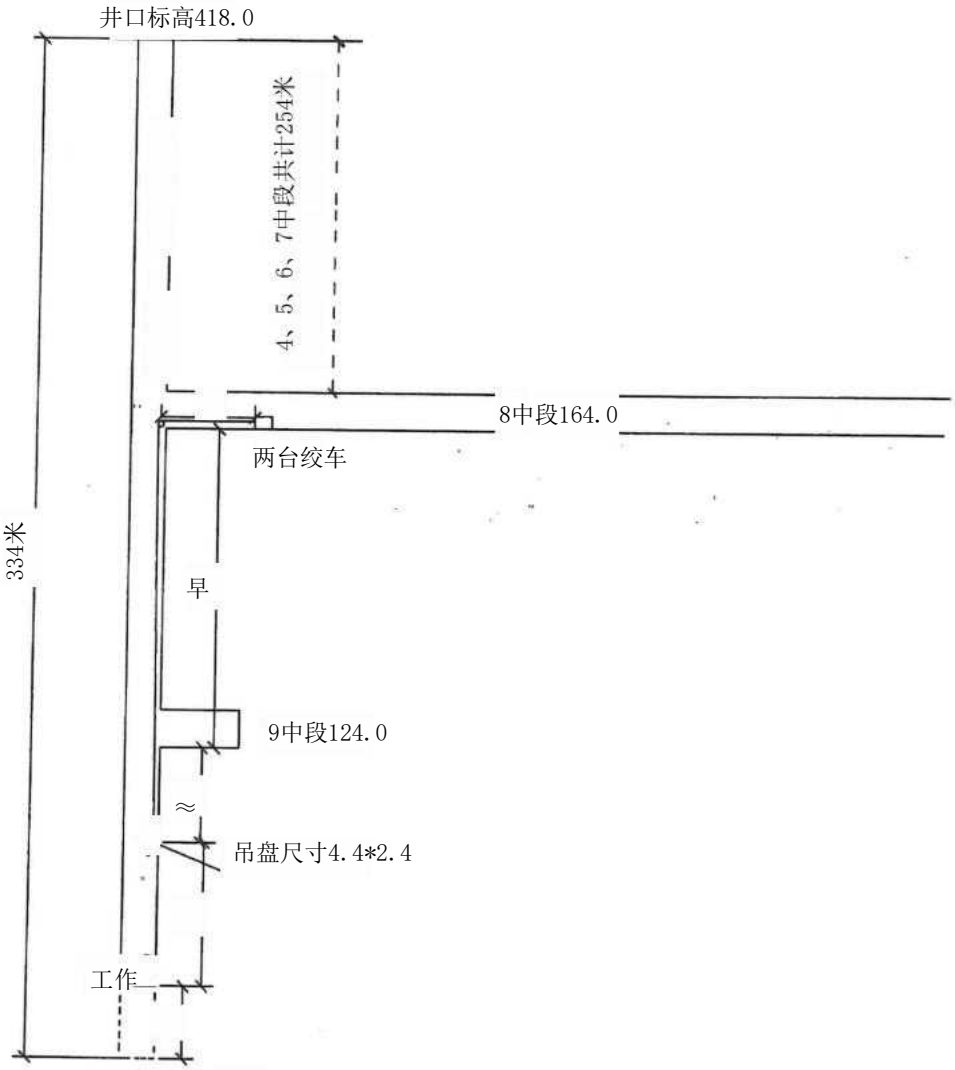
“12”一般高处坠落事故现场平面示意图

新天山矿业竖井(SJ2) 技改自2023年9 月末开始施工，先将七至八中段井筒木支护拆除，采取喷浆支护。然后，自八中段向下进行井筒掘进延深。2024年1月2日08时20分许，出渣班长齐国庆带领四人到九中段自上向下先处理浮石，后进行出渣工作。15 时30分许，齐国庆给安全员刘树义打电话说：“出渣工作完事了，但井壁部分地点有岩帮需支护”,随后刘树义组织相关人员召开班前会议，从九中段向下对井壁支护，安排王喜武在九中段负责指挥监护，王义平在八中段负责绞车操作，刘水和王远兵负责井壁岩帮需要支护处打锚杆施工。21点50分许，两人已施工至九中段以下约12米处，需将固定吊盘设施拆除，下移30厘米左右，继续进行作业，吊盘在下移过程中，刘水和王远兵分别到吊盘两侧钢丝绳附近查看下降情况，王远兵附近的吊盘边缘与竖井侧壁发生刮帮，导致刘水和王远

兵倾倒，因王远兵未将安全带的挂钩固定在构件上，从距井底工作面18米处坠落摔伤。

竖井(SJ2)总体深度334米，吊盘尺寸长4.4米、宽2.4米，事故发生时，王远兵坠落地点距离井底工作面18米(后附事故现场平面示意图)。
