静安江宁 C050201 单元地块项目“5.12”一般其他伤害事故调查报告

静安区政府事故调查组

2026 年 7 月

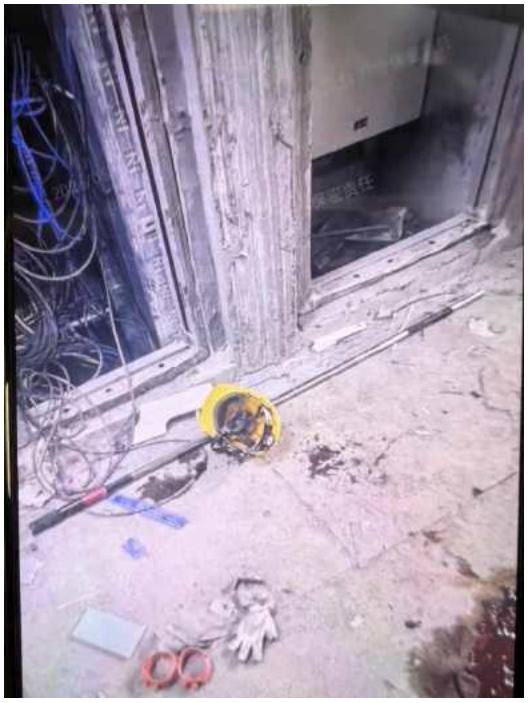
图 2：现场射钉器照片

现场射钉器长约 2 米，由枪身和三节加长管组成，在枪口钉管内发现留存有一白色击发过的塑料炮钉弹壳。经拆解射钉器发现：现场射钉器结构完整，未发现改装。该射钉器不属于管制设备，也不属于特种设备，为施工常用工具。

2. 事故现场提取的射钉器枪口钉管内留存有白色击发过的塑料炮钉弹壳；现场人字梯下方地面提取的四根金属吊杆中，三根吊杆铁片上附有完整炮钉（钢钉与火药一体结构），另一根吊杆铁片上炮钉缺失，现场未发现该缺失炮钉及其他分离的炮钉。死者体内异物为射钉类金属物、伤口形态与射钉器发射特征高度吻合。

室内装饰公司要以本次事故为深刻警示，完善射钉器等高风险施工工具全生命周期管理制度，对作业前检查、操作流程、故障处理、个人防护、使用登记台帐等作出详细

规定。举一反三，强化人员培训，突出设备操作和应急技能，考核达标方可上岗。建立常态化检查机制，定期排查设备及环境风险，发现隐患立即整改，补齐管理短板。
