重庆万州十堰市金旭工程有限公司“9·14”一般车辆伤害事故调查报告

重庆万州十堰市金旭工程有限公司“9·14”
一般车辆伤害事故调查组
2024 年 11 月

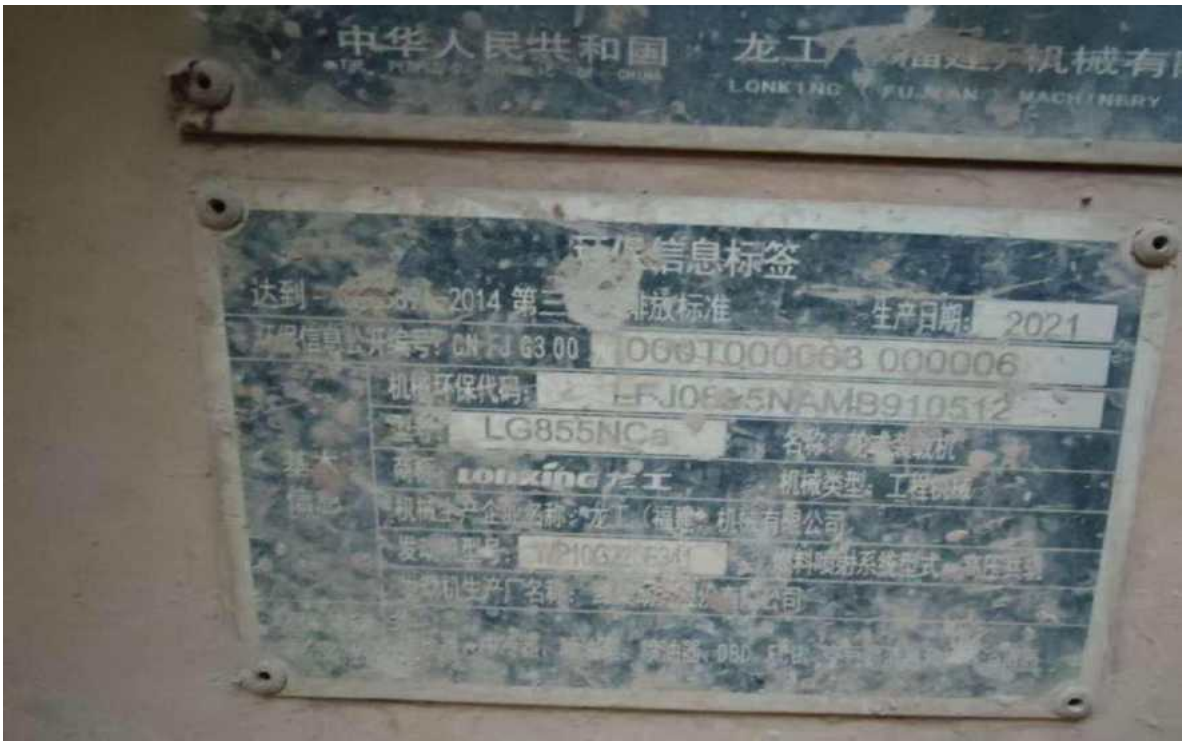
图一

经轮式装载机驾驶员徐某指认，轮式装载机由渣场向施工便道方向倒车，倒车时后方停放一辆混凝土泵车（事发后驶离）。（图一）
