白云区建发央著“4•1”一般高处坠落事故调查报告

2024年5月

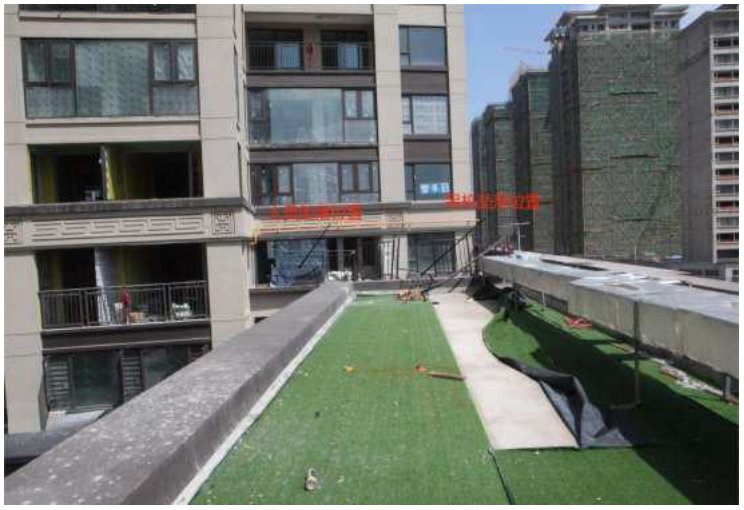
1.事故人员及吊机坠落位置情况。(见图3、图4、图5)

图4 人员及吊机从30楼坠落位置平面示意图

1.吊机安装不稳固,窗框起吊时,吊机因受力滑动失稳。

2.侯某栋未正确使用坠落防护设备[1],将安全绳挂在吊机上,吊机失稳坠落时将其一同带落至3层平台,导致事故发生。
