雅安经开区绍兴宏昌防腐保温工程有限公司“3·16”一般高处坠落事故调查报告

雅安经开区“3·16”一般高处坠落事故调查组

2026年5月

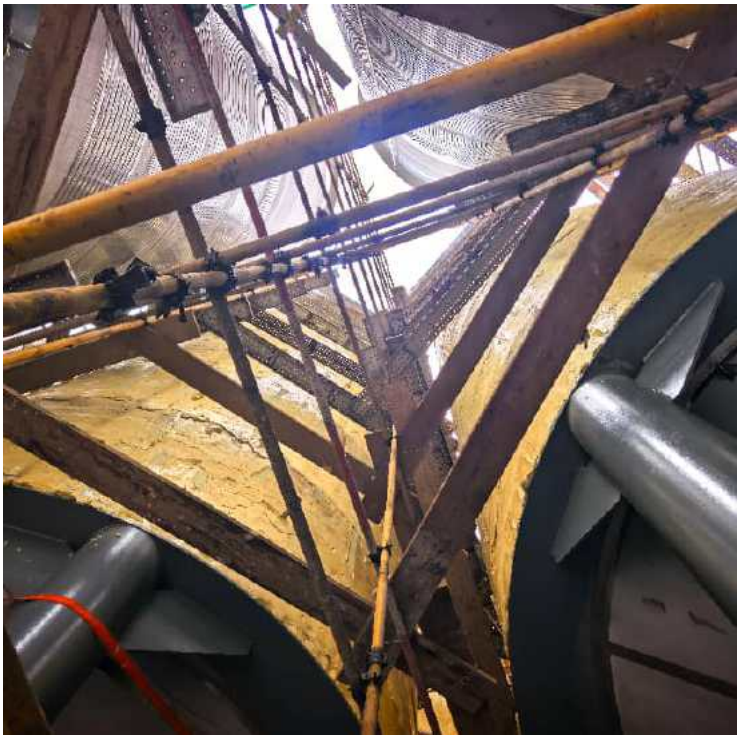
（图5）

发酵罐之间搭设为扣件式方格状单排脚手架，现场测量罐体群间相对斜向距离大于3m，罐体周边杆间距约1.50m~1.60m，扫地杆距地0.10m~0.45m不等，局部断开未连接；横杆第一步距2.30m，第二步距1.40m，以上16排步距1.0m~1.2m不等。（图5、图6）
