京良路（芦求路–批发市场中轴路）道路工程1标段“7·27”一般坍塌事故调查报告

大兴区事故调查组

2025年10月

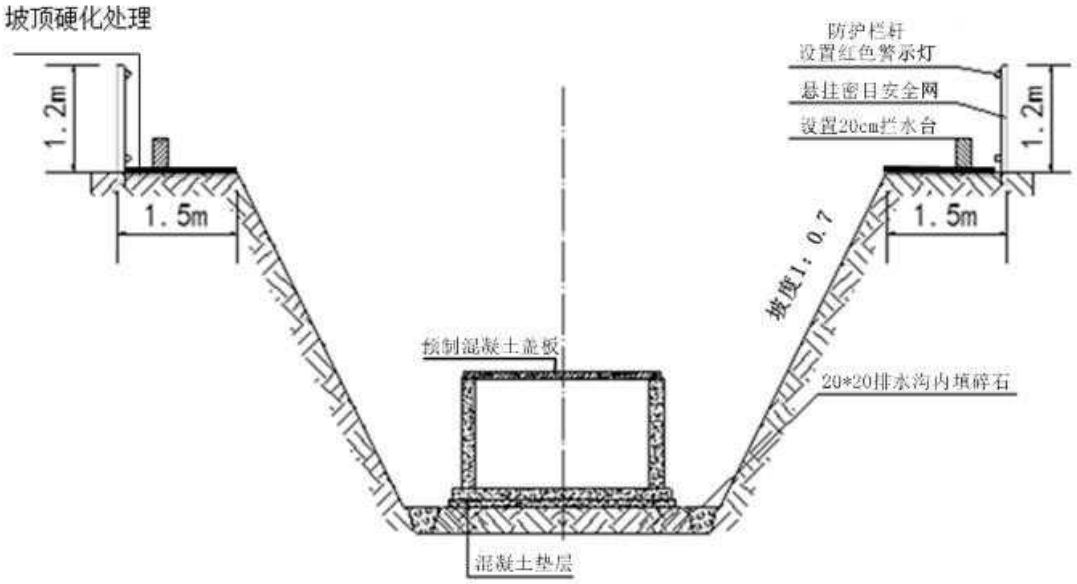
图 1　雨水沟槽横断面图示

事发沟槽土方挖掘以机械开挖为主，人工开挖为辅，分层分段施工，开挖深度均为 5 米以下。作业范围土质为杂填土、粉土等，防止土方坍塌的施工安全措施为放坡[1]开挖（见图 1），施工方案设定放坡比[2]为 1:0.7（见图 2）。

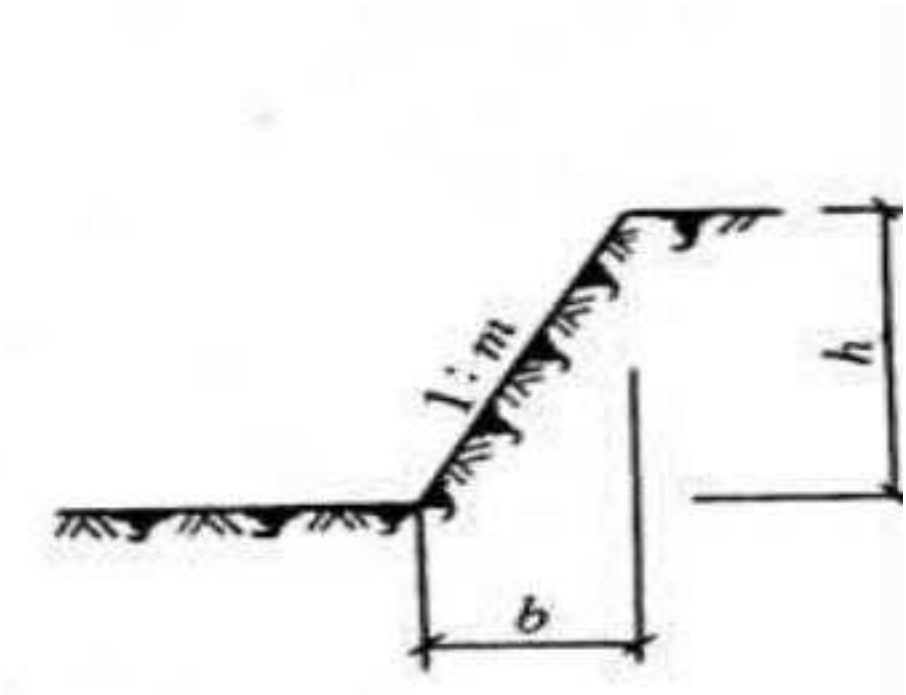
图 2　放坡比图示

经现场勘验，事发沟槽上沿宽约7.8米，沟底宽约5.2米，深约4米。可以计算得出事发时沟槽放坡比为1:0.3

（1:m,m=b/h=(7.8-5.2)÷2÷4≈0.3），远低于施工方案规定的放坡比（1:0.7），未严格履行防止土方坍塌的施工安全措施。
