莲湖西关陕西**物业管理有限公司“3·30”一般触电事故调查报告

“3·30”事故调查组

西安市莲湖区应急管理局

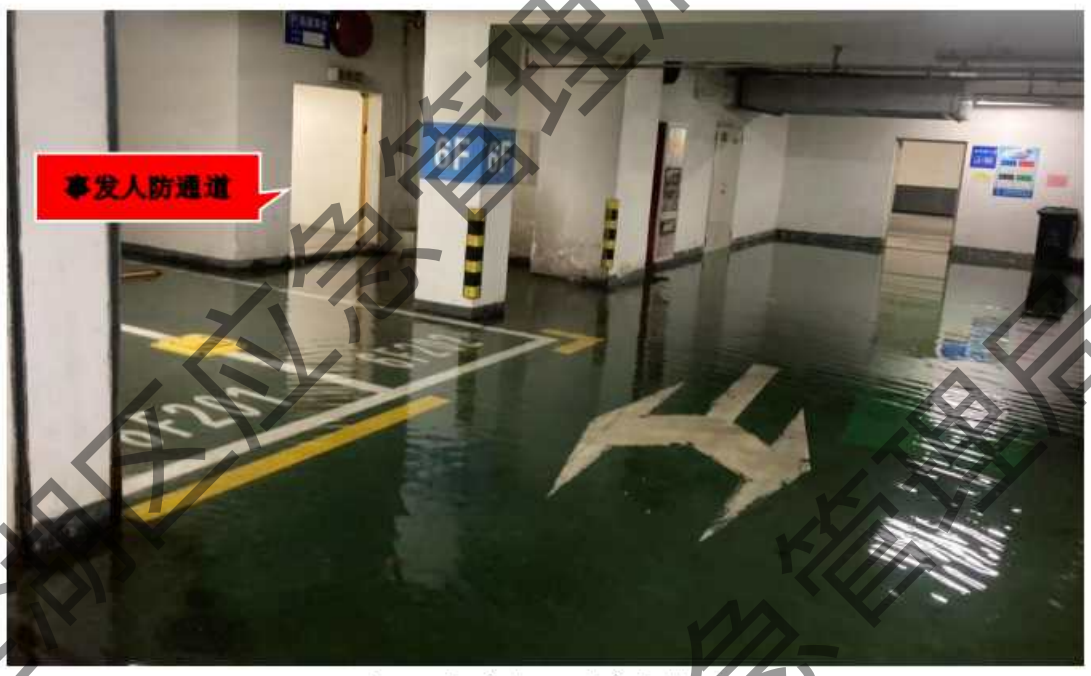
2025 年 3 月 30 日 6 时 50 分许，**物业公司秩序部员工宗某娃骑行自购三轮摩托车在**小区地下负二层巡查时发现，位于 5A 单元负二层的水泵房往外溢水，且水已溢至地面约 20 几厘米深（见图 1），宗某娃将负二层溢水情况立即报告给了监控室值班人员王某琴，此时正在小区巡逻的秩序部班长通过对讲机也听到了地库溢水的情况，就用对讲机通知王某琴让联系工程部人员去处理，王某琴随即通知了当天工程部值班人员王某，王某在接到通知后就立即赶赴现场处理。

图 1：事发负二层积水情况
