海州区“4•9”一般中毒和窒息事故调查报告

2022年4月9日13时许，海州区发生一起一般中毒和窒息事故，造成2人死亡，1人受伤，直接经济损失321万元。

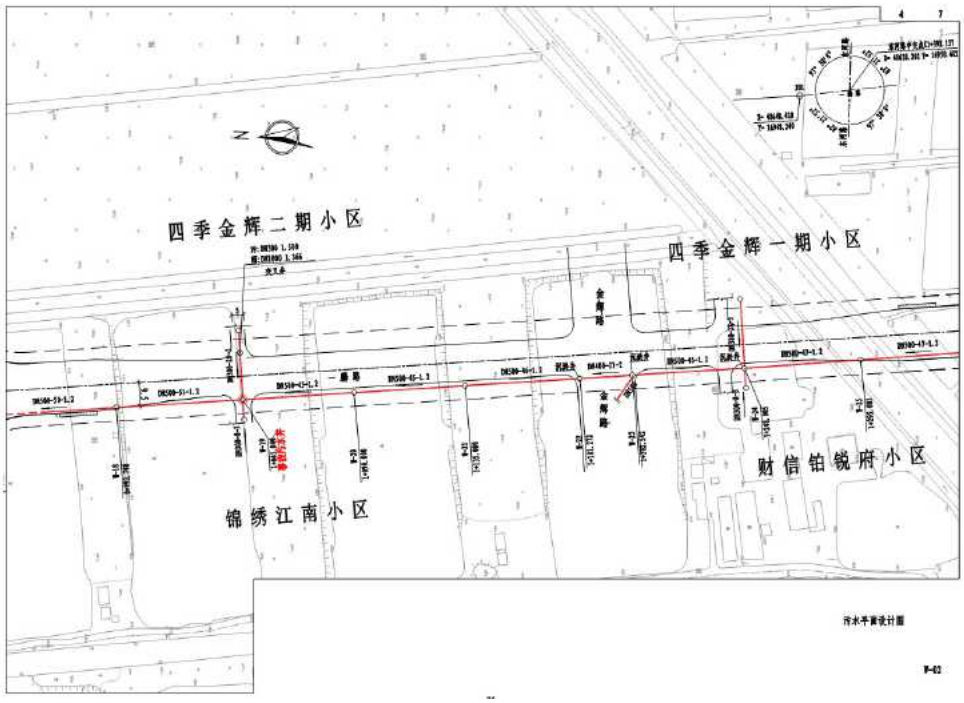
图 3 事故污水井平面布置示意图

事故污水井为一麟路污水管道W-19号井（见图3），位于港利锦绣江南小区东门附近。事故污水井分别接受来自西侧港利锦绣江南小区、东侧四季金辉二期小区以及南侧市政污水管网的污水。事故井深4.5米，井室尺寸长1.2米、宽1.2米、高约2.2米，井室顶端距地面约2.3米，井口直径DN600mm。井室内共有四条管道，南北方向管道为污水主管道，管径DN500mm；东西两侧为支管，西侧管道接入港利锦绣江南小区，管径

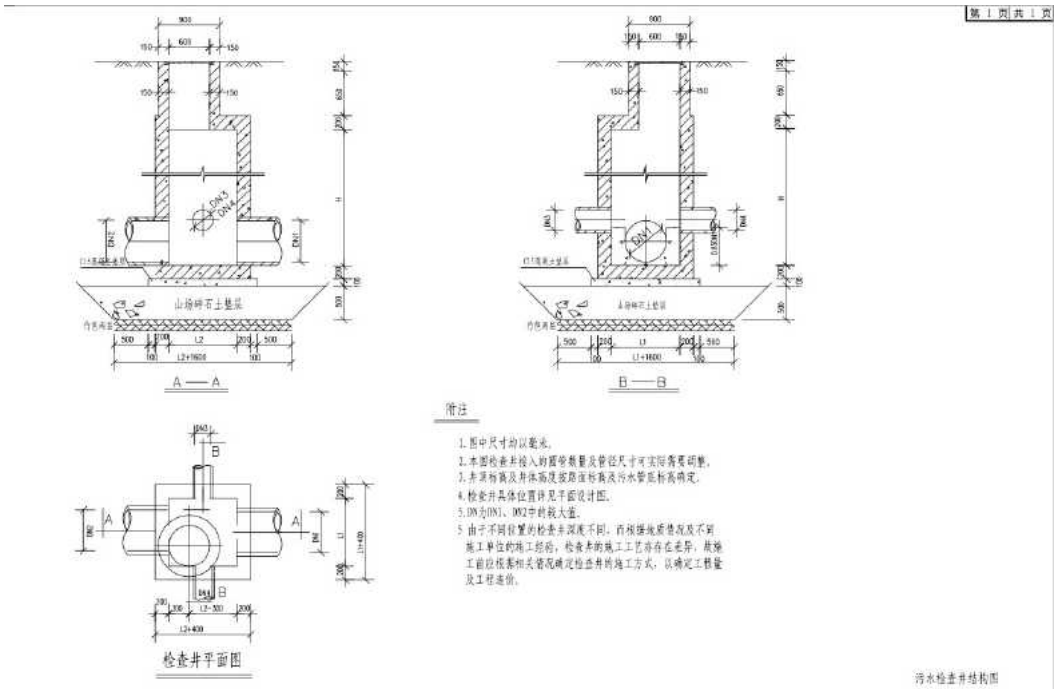
图 4 事故污水井平面、剖面示意图

DN300mm；东侧管道接入四季金辉二期小区，管径 DN300mm（见图 4）。
