马鞍山中拓冶金材料有限责任公司“1·13”一般车辆伤害事故调查报告

2024年1月13日14时20分，位于当涂县姑孰镇工业集中区的马鞍山中拓冶金材料有限责任公司厂房内，发生一起一般车辆伤害事故，造成1人死亡。

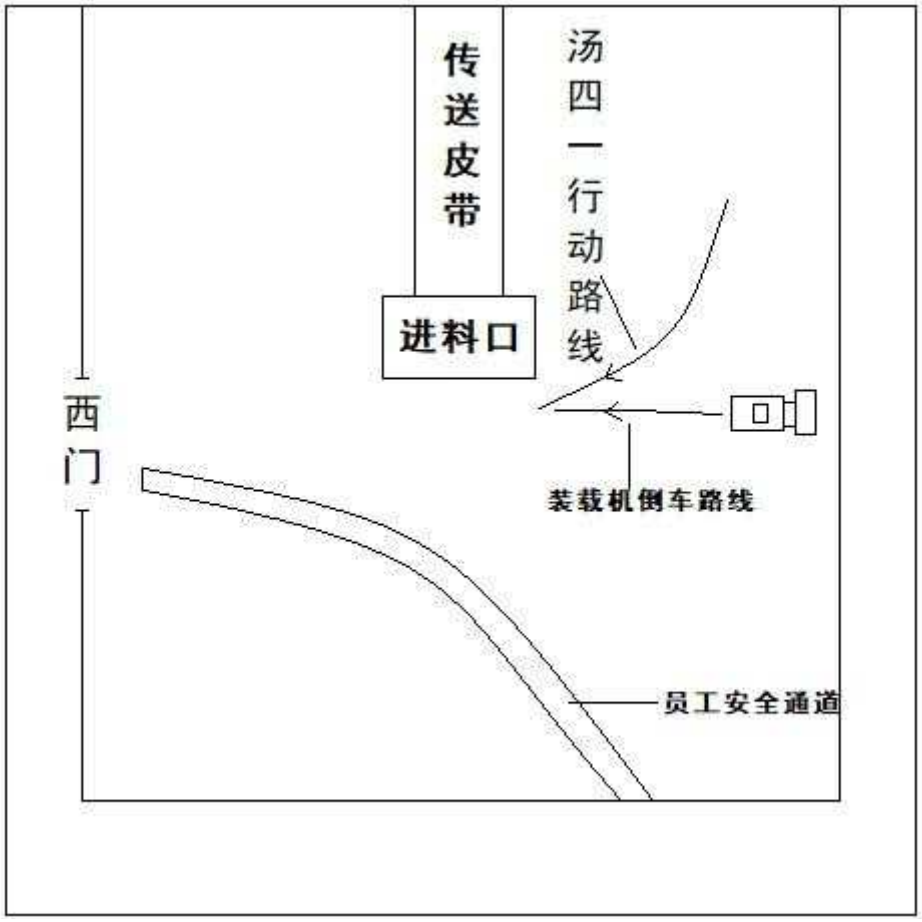
图1 事故现场示意图

一岗双人制方式轮流放料。14 时 20 分许，王述才接班汤四一。汤四一结束工作走向车间西侧靠南的大门，准备出车间休息，行走至皮带机进料口东南侧时，正在驾驶装载机的陈兆保由东向西倒车至皮带机进料口附近，将汤四一撞倒并碾压。

2.陈兆保，中拓公司驾驶员，驾驶装载车倒车过程中未有效观察车后情况，倒车撞击碾压汤四一并致其死亡。

1.中拓公司，作业现场安全管理不到位，装载机作业区域人车混流，厂用装载机未安装声光报警装置，作业灯光未通过检测，安全通道划分不合理、标识不清晰；员工安全教育培训不到位，员工安全意识淡薄。

（三）中拓公司应合理规划员工安全通道，并设置明显的标识。
