九江柴桑区新塘乡富硒大米产业化综合提升项目“9•4”一般机械伤害事故调查报告

新塘乡富硒大米产业化综合提升项目“9·4”一般机械伤害事故调查报

九江市柴桑区人民政府事故调查组

2025年12月

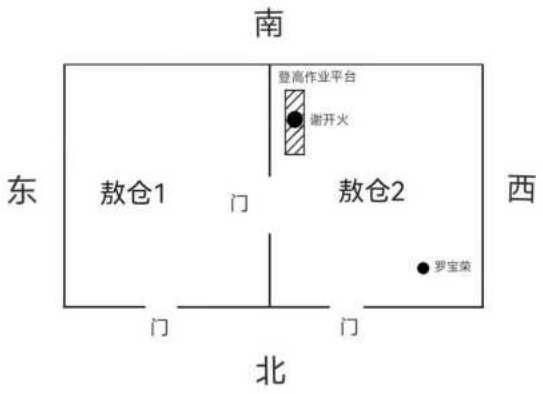
图1为事故发生现场平面图

2.事故发生区域情况：事故发生区域为新塘乡富硒大米产业化综合提升项目敖仓2东南侧角落。
