伊宁市霍尔果斯经济开发区伊宁园区“9·15”一般物体打击事故调查报告

伊宁市人民政府事故调查组

2026年3月

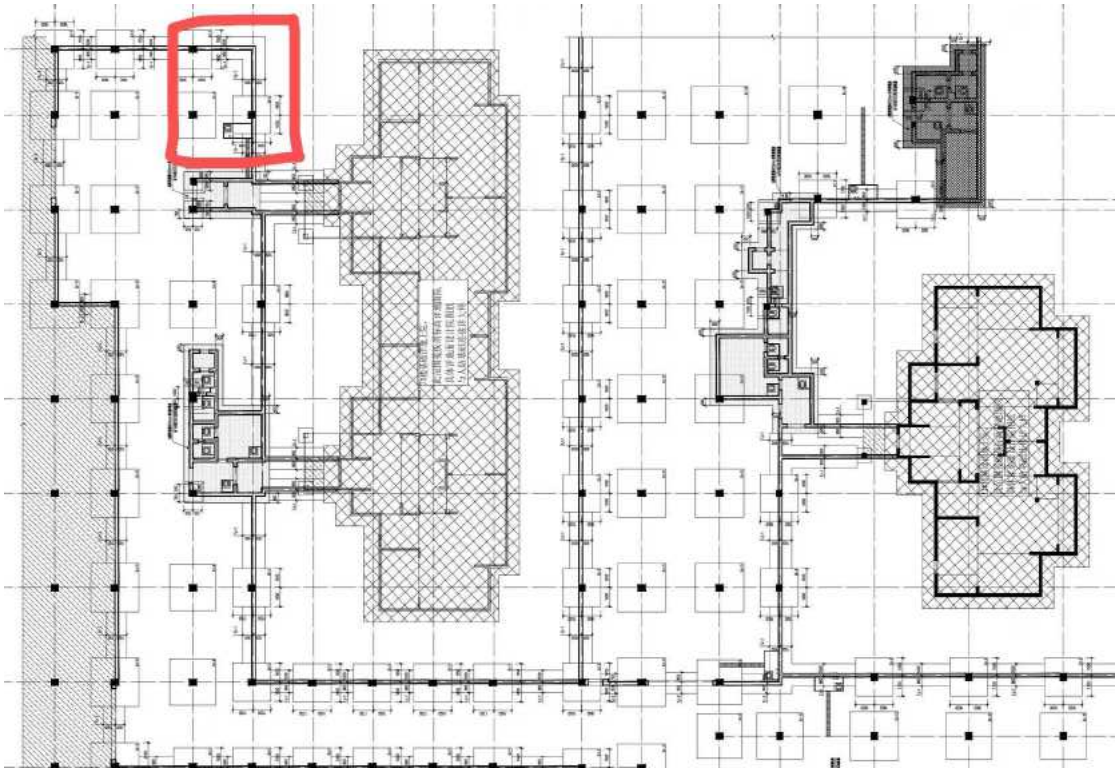
图 1 事故发生区域

9月15日18:02左右，在混凝土泵送作业泵送到第8车混凝土料时，混凝土泵车的第三节大臂突然发生断裂，断裂的大臂坠落砸中下方浇筑土建班组施工人员梁**（死者）。事故发生时，臂架断裂产生了较大的响声，施工单位、监理单位人员聚集在事发现场，阳**（钢筋工班组长）、于**（安全员）先后电话联系报告陈*（项目负责人）并拨打110和120，樊*（安利达泵车操作工）先联系苏**（安利达公司车队队长）告知现场情况，之后也拨打110和120。18:05左右巴彦岱派出所警力及伊犁州中医

1.混凝土泵车在作业过程中，因混凝土泵车伸展臂架的第三节大臂突然断裂，断裂的大臂坠落砸中下方浇筑商混施工人员梁**（死者）。

2.梁**（死者）安全意识淡薄，对作业场所及作业岗位存在的安全风险缺乏足够的认知和重视，违反安全技术交底要求，冒险站在泵车臂架底下，被突然断裂脱落的混凝土泵车臂架砸中致死。
