保定满城河北泽优电气设备科技有限公司围墙建设工程“7·10”较大坍塌事故调查报告

保定市人民政府事故调查组

2023 年 12 月

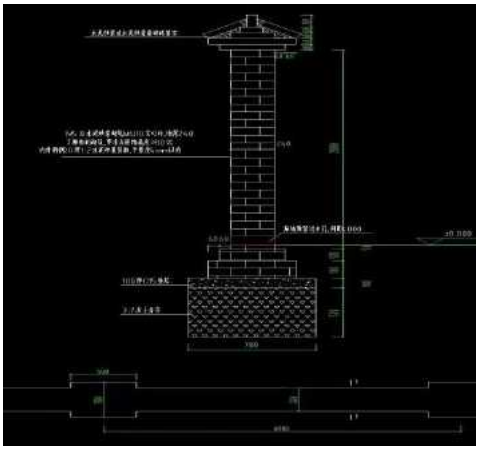
图 1 墙体设计图纸

泽优公司 1#、2#生产厂房建成后，根据实际控制人王泽的安排，由李彦龙负责建设厂区围墙。因泽优公司项目建设工程设计方案中无围墙设计，围墙也未在总包合同内。根据保定市国土空间规划委员会办公室《关于印发保定市中心城区免于或无需办理工程规划许可项目清单的通知》，围墙属于免办清单范围[②]。于是李彦龙让技术员张伟鹏设计了围墙建设图纸（图 1、图 2），自行找施工队进行围墙建设。

1.围墙基础埋深不够。李广金施工队按照泽优公司要求，进行挖地基、打夯、三七回土等工序构筑围墙基础（图 5），围墙基础建成后几乎与地平表面持平，与设计图纸严重不符，致使围墙不具备应有的防倾倒能力。

2.垒砌围墙超高严重。因建设围墙位置地势比厂区地面低 1.6 米左右，为使围墙建成后从厂区地面测量达到 2.4 米，将围墙从设计图纸标绘的 2.4 米加高到了 4 米，严重降低了围墙的稳定性。
