# 龙华大浪深圳海梦环游城旅游有限公司“11·13”一般爆燃事故调查报告

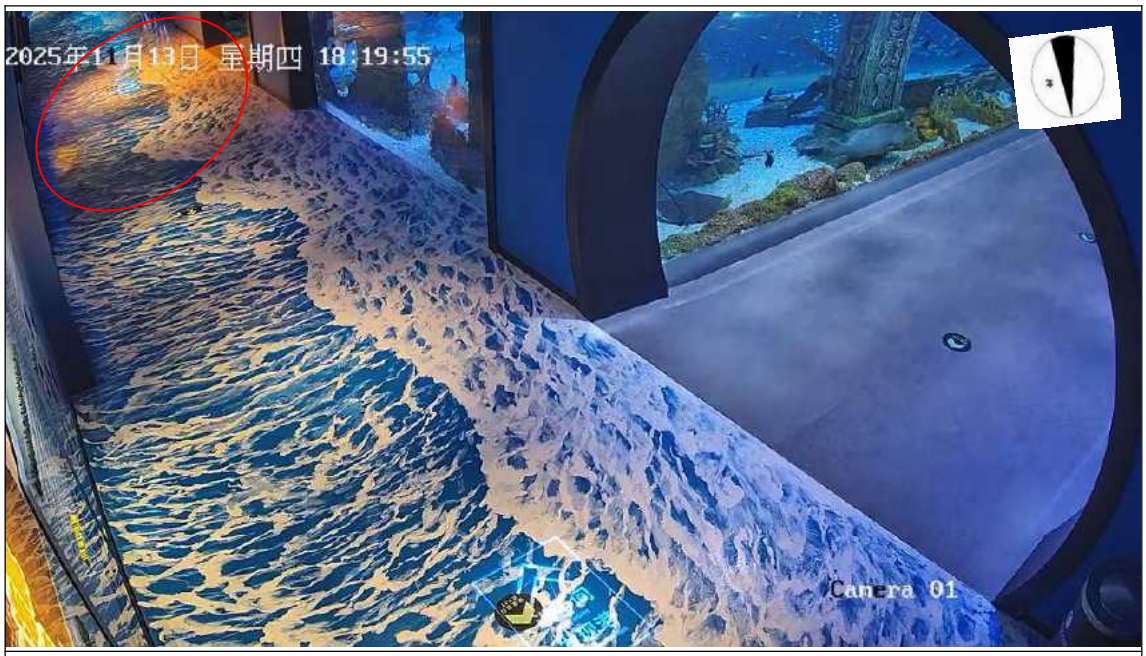
11 月 13 日 17 时许，刘进与陈霍杰将 S11 展缸排完水后进入其内进行改造施工，铲除原有装饰之后使用发泡胶造景，共计使用了 10 余瓶发泡胶。18 时 19 分许，缸内发生爆燃（图 1），

图 1 事发时监控视频截图，红圈所示为事发时的火光

经综合分析，判断事故原因系刘进、陈霍杰在发泡胶造景作业形成的可燃气体积聚环境中使用明火导致气体爆炸。

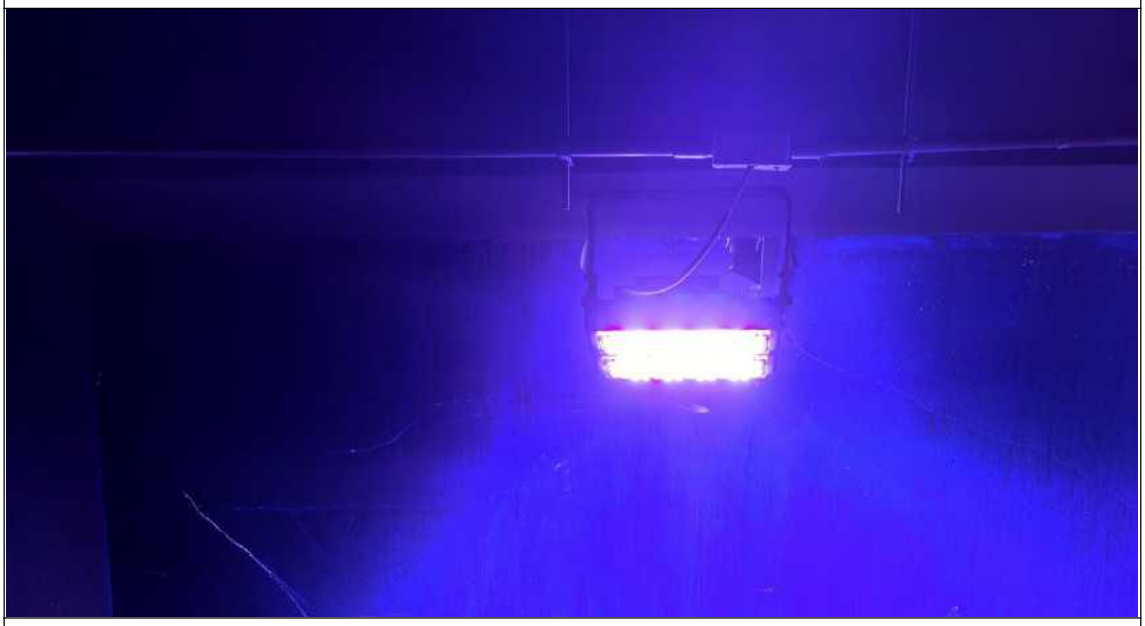
（2）现场位于一楼观光区东侧的炮弹鱼展示缸（即 S11 展缸），炮弹鱼展示缸系人工水族箱（水池），正面为透明玻璃，其余三面为实体墙，内部空间长 1.9m、宽 0.9m、高 2m，该水池正在施工，未加注水。水族箱内有假珊瑚景观，以及施工使用的密封胶、发泡胶、除胶剂等日用化学品的塑料瓶。在水族箱内（东侧 0.6m、距北侧 0.35m 处）有一只打火机，打火机有使用痕迹，非崭新（如图 4 所示）。水族箱内部无电气线路或设备，养鱼所需的注水和打氧功能由远程管道来实现。水族箱正上方有一照明灯具，灯具完好，未发现外观破损或电弧打火痕迹（如图 5 所示）。

图 5 照明灯具情形，事故发生后仍能正常工作
