龙华民治沙元埔村73栋装修工程“5·15”一般物体打击事故调查报告

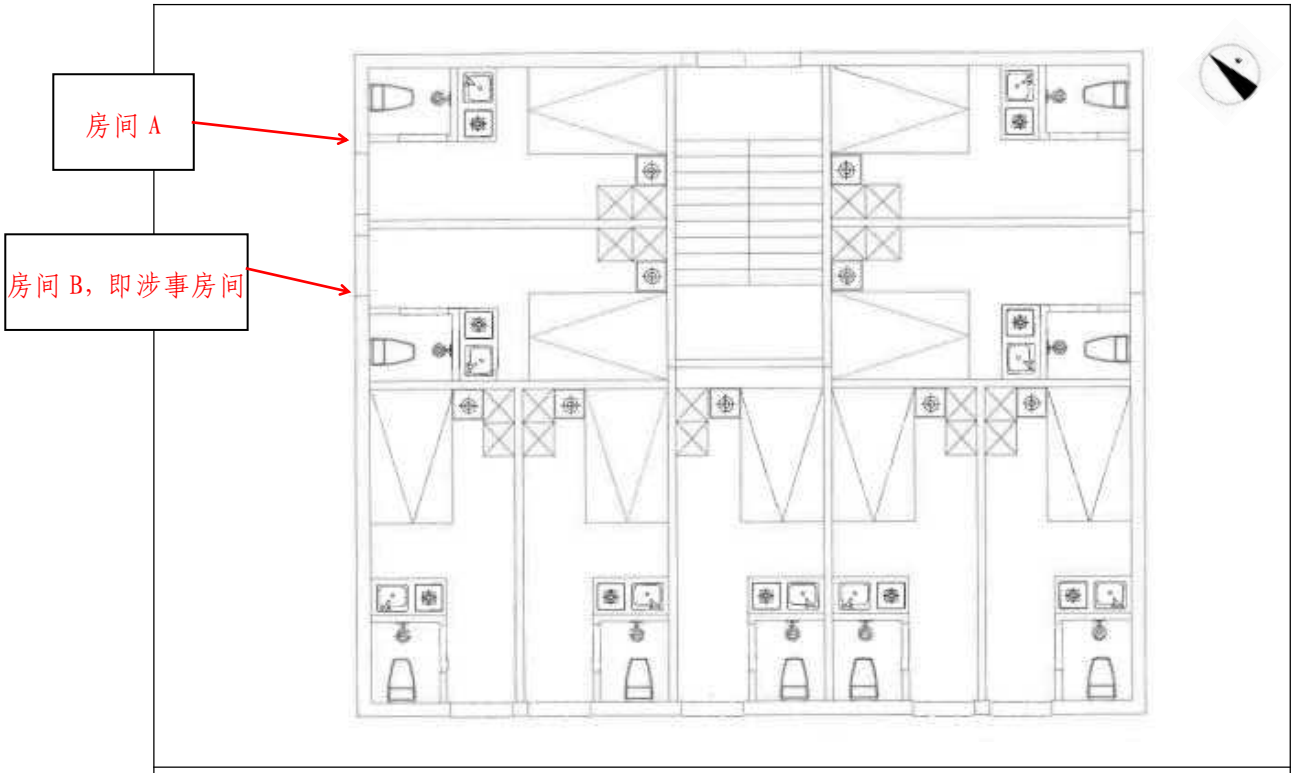
图 1 事发楼栋一层平面图

2025 年 5 月 14 日，梅期锋安排临时工王志文到沙元埔村 73 栋装修施工工地进行打孔、切割作业。5 月 15 日上午，王志文在一楼开展墙体切割作业（用于安装窗户）。11 时 50 分许，王志文在切割北角新隔出的 2 个房间(分别命名为房间 A 和房间 B)

中偏南的 1 间房（即房间 B，以下简称“涉事房间”）的外墙墙体时，切割出来的上部窗口墙体块向屋内倒塌，将王志文砸压受伤。（如图 1、2、3 所示）

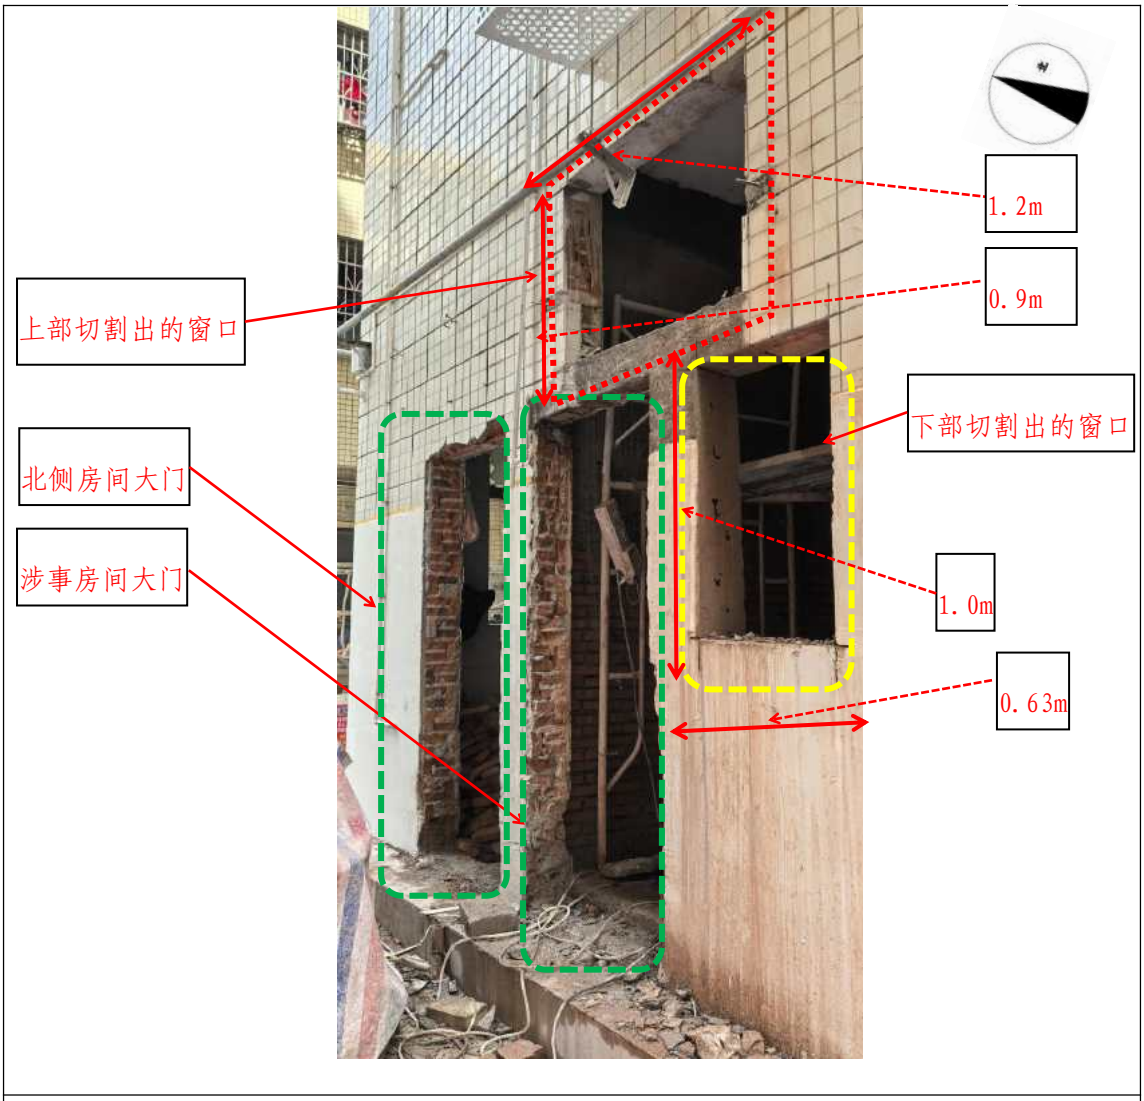
图 3 事发位置涉事房间外部情形

1. 涉事房间下部切割出的窗口尺寸为1.0米*0.63米，上部窗口尺寸为1.2米*0.9米（图3）。涉事房间室内门式钢管脚手架上斜撑钢管由“X”形变形呈一水平豁口，豁口宽约1.26米与上部窗口宽度1.2米相近（图6）；脚手架的脚手板往室内变

2. 涉事房间窗口上部、南侧、北侧均密布新切割痕迹，未见明显的拉、折痕迹（图 3）。

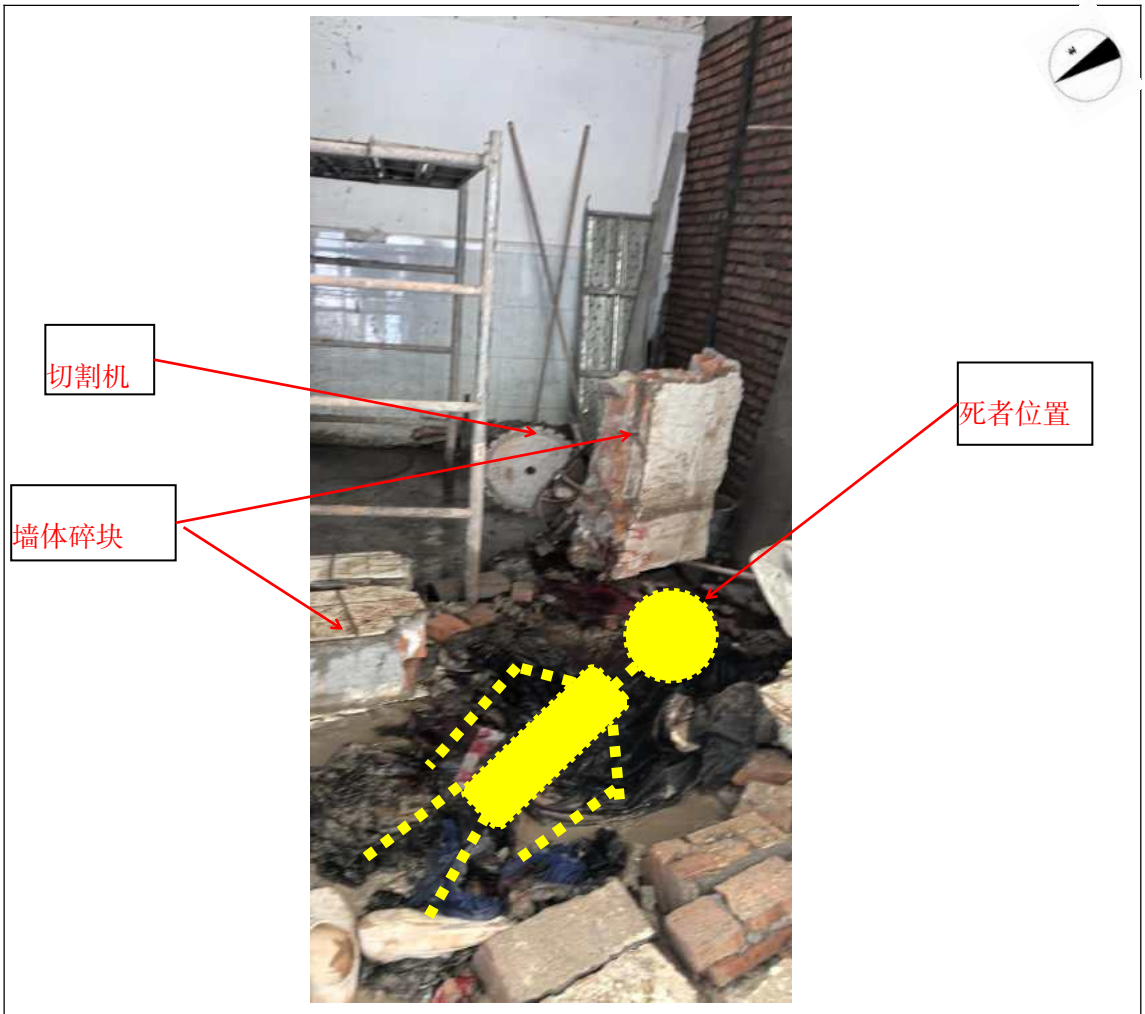
图 5 事发后事发房间内情形

形（图 6）；砸压死者的墙体块一侧铺贴白色瓷砖（图 5），与进行墙体切割前的原窗户上部墙体一致（图 7）。

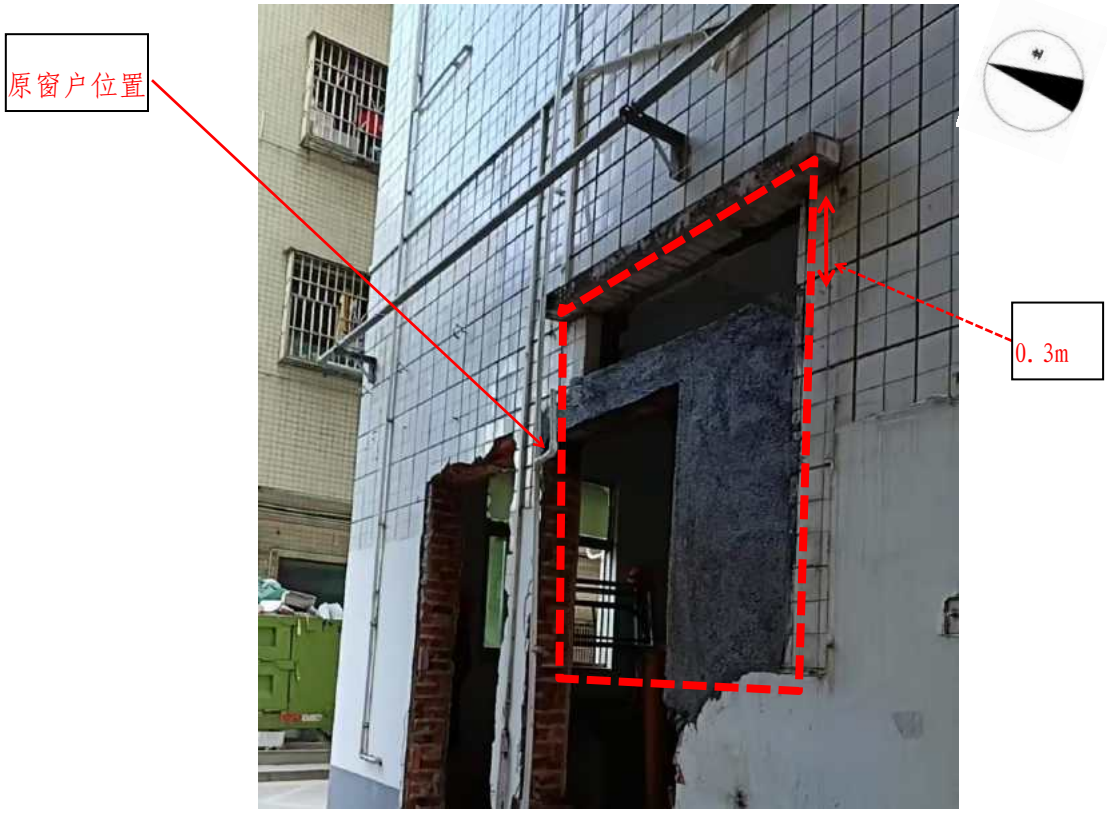
图 7 事发位置进行墙体切割前的情形

3. 结合事发位置未进行墙体切割时的照片，在进行涉事房间上部窗口切割前，上部窗口的下部分（1.2 米*0.3 米）为空缺区域（图 7）。

术人员管理涉事工地，未按规范制定墙体拆除的施工要求并对现场施工作业人员进行安全技术交底；未排查施工现场的危险有害因素并落实事故防范措施。二是作业人员安全意识淡薄，做事经验主义，未识别墙体拆除过程中的危险有害因素，未分析涉事房间进行墙体切割拆除时的特殊情况（待拆除墙体下方空缺），冒险进行墙体切割拆除作业。
