深汕特别合作区小漠街道嘉泓涂装公司“12·11”一般高处坠落事故调查报告

深汕特别合作区管委会事故调查组

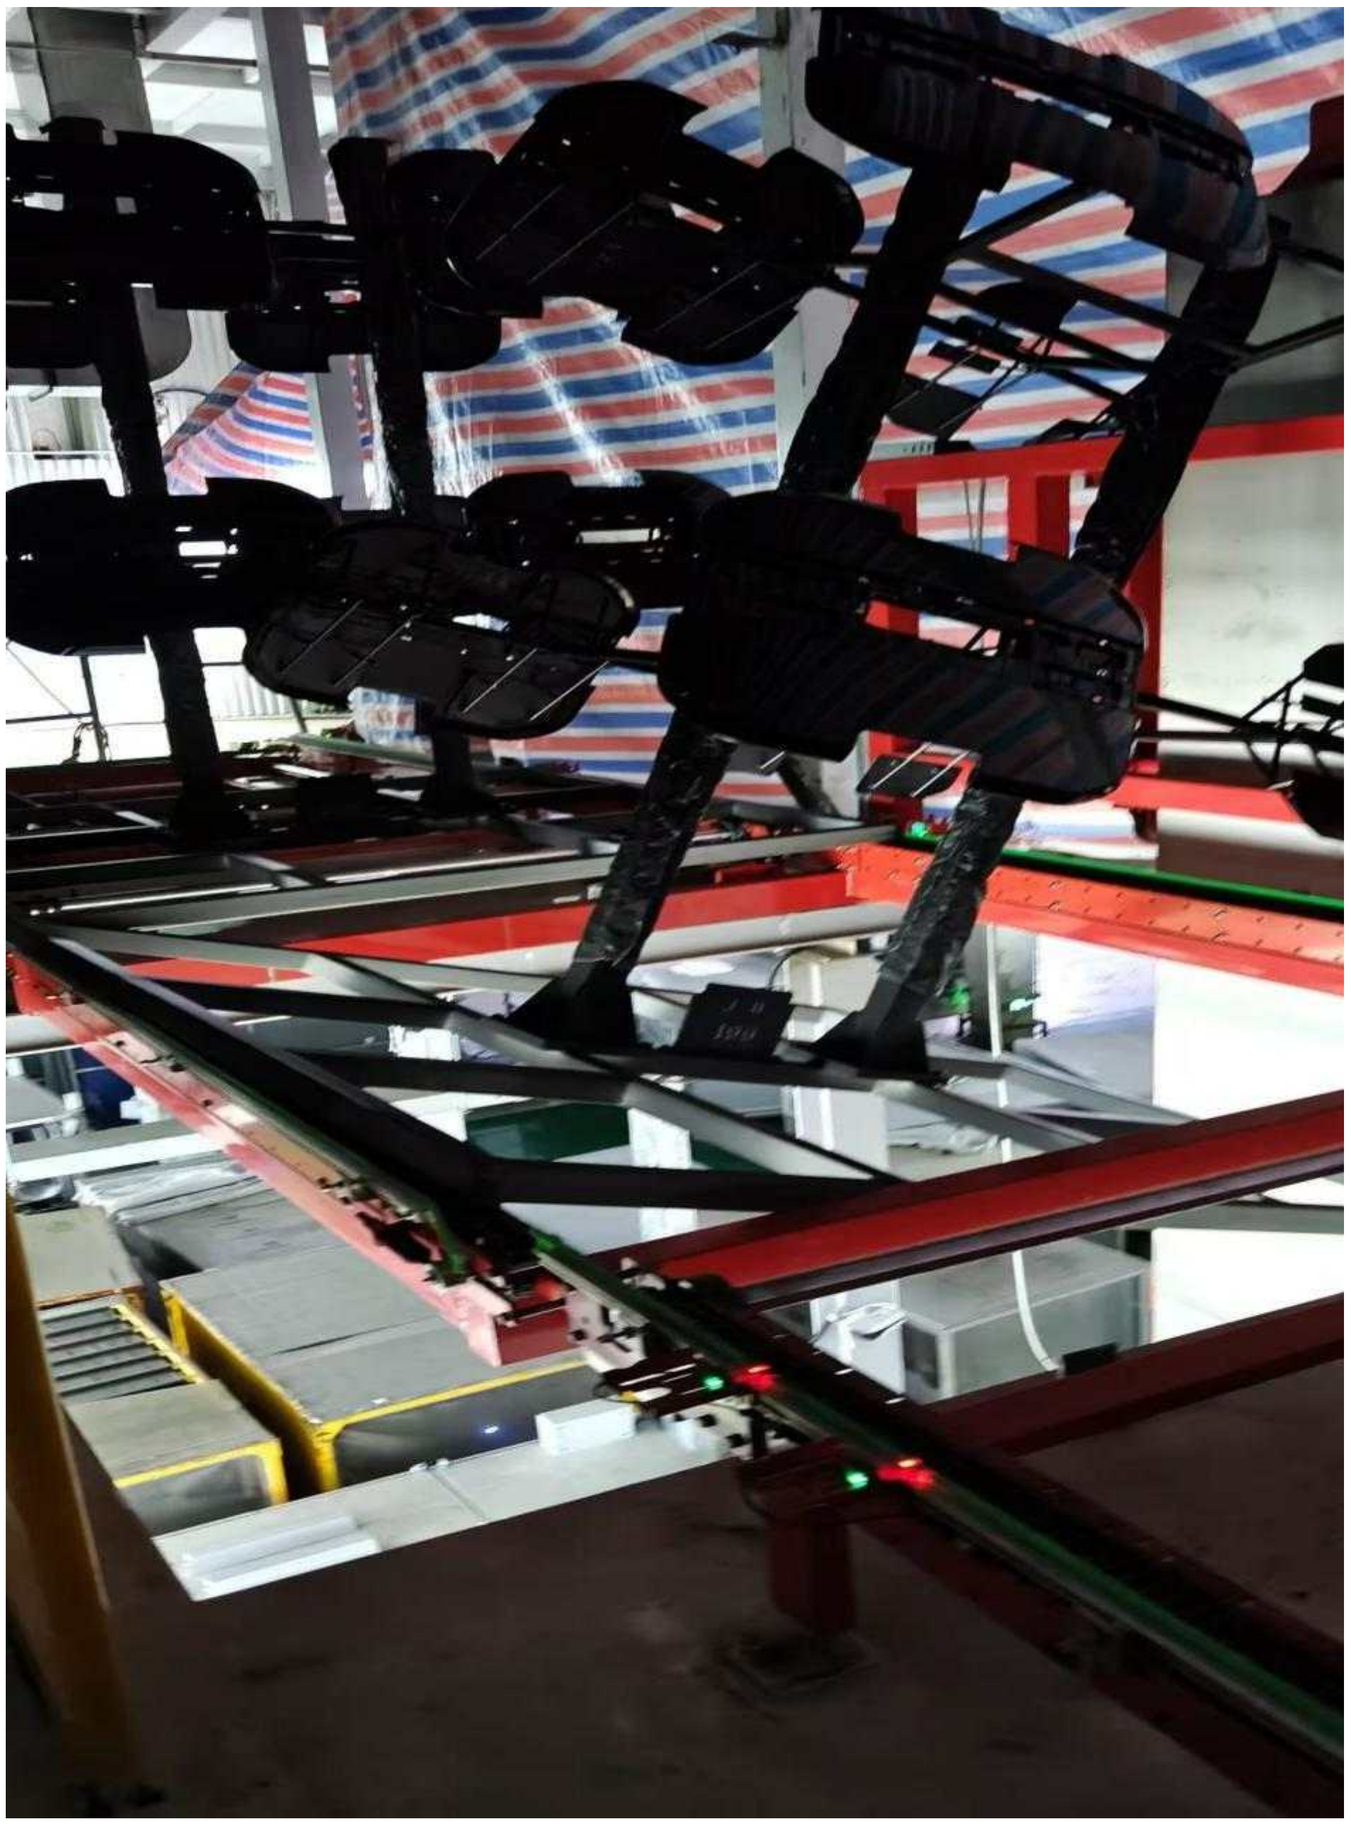
2025 年 12 月 11 日 7 时 10 分许，嘉泓涂装公司班组长张某军接到安全员彭某凯通知，24 号厂房喷涂线滑橇发生倾斜故障，滑橇制具架卡住了升降机导轨架（见图 1），导致升降机不能上下运行，需要维修。

图 1 事发时倾斜状态下滑橇及制具架

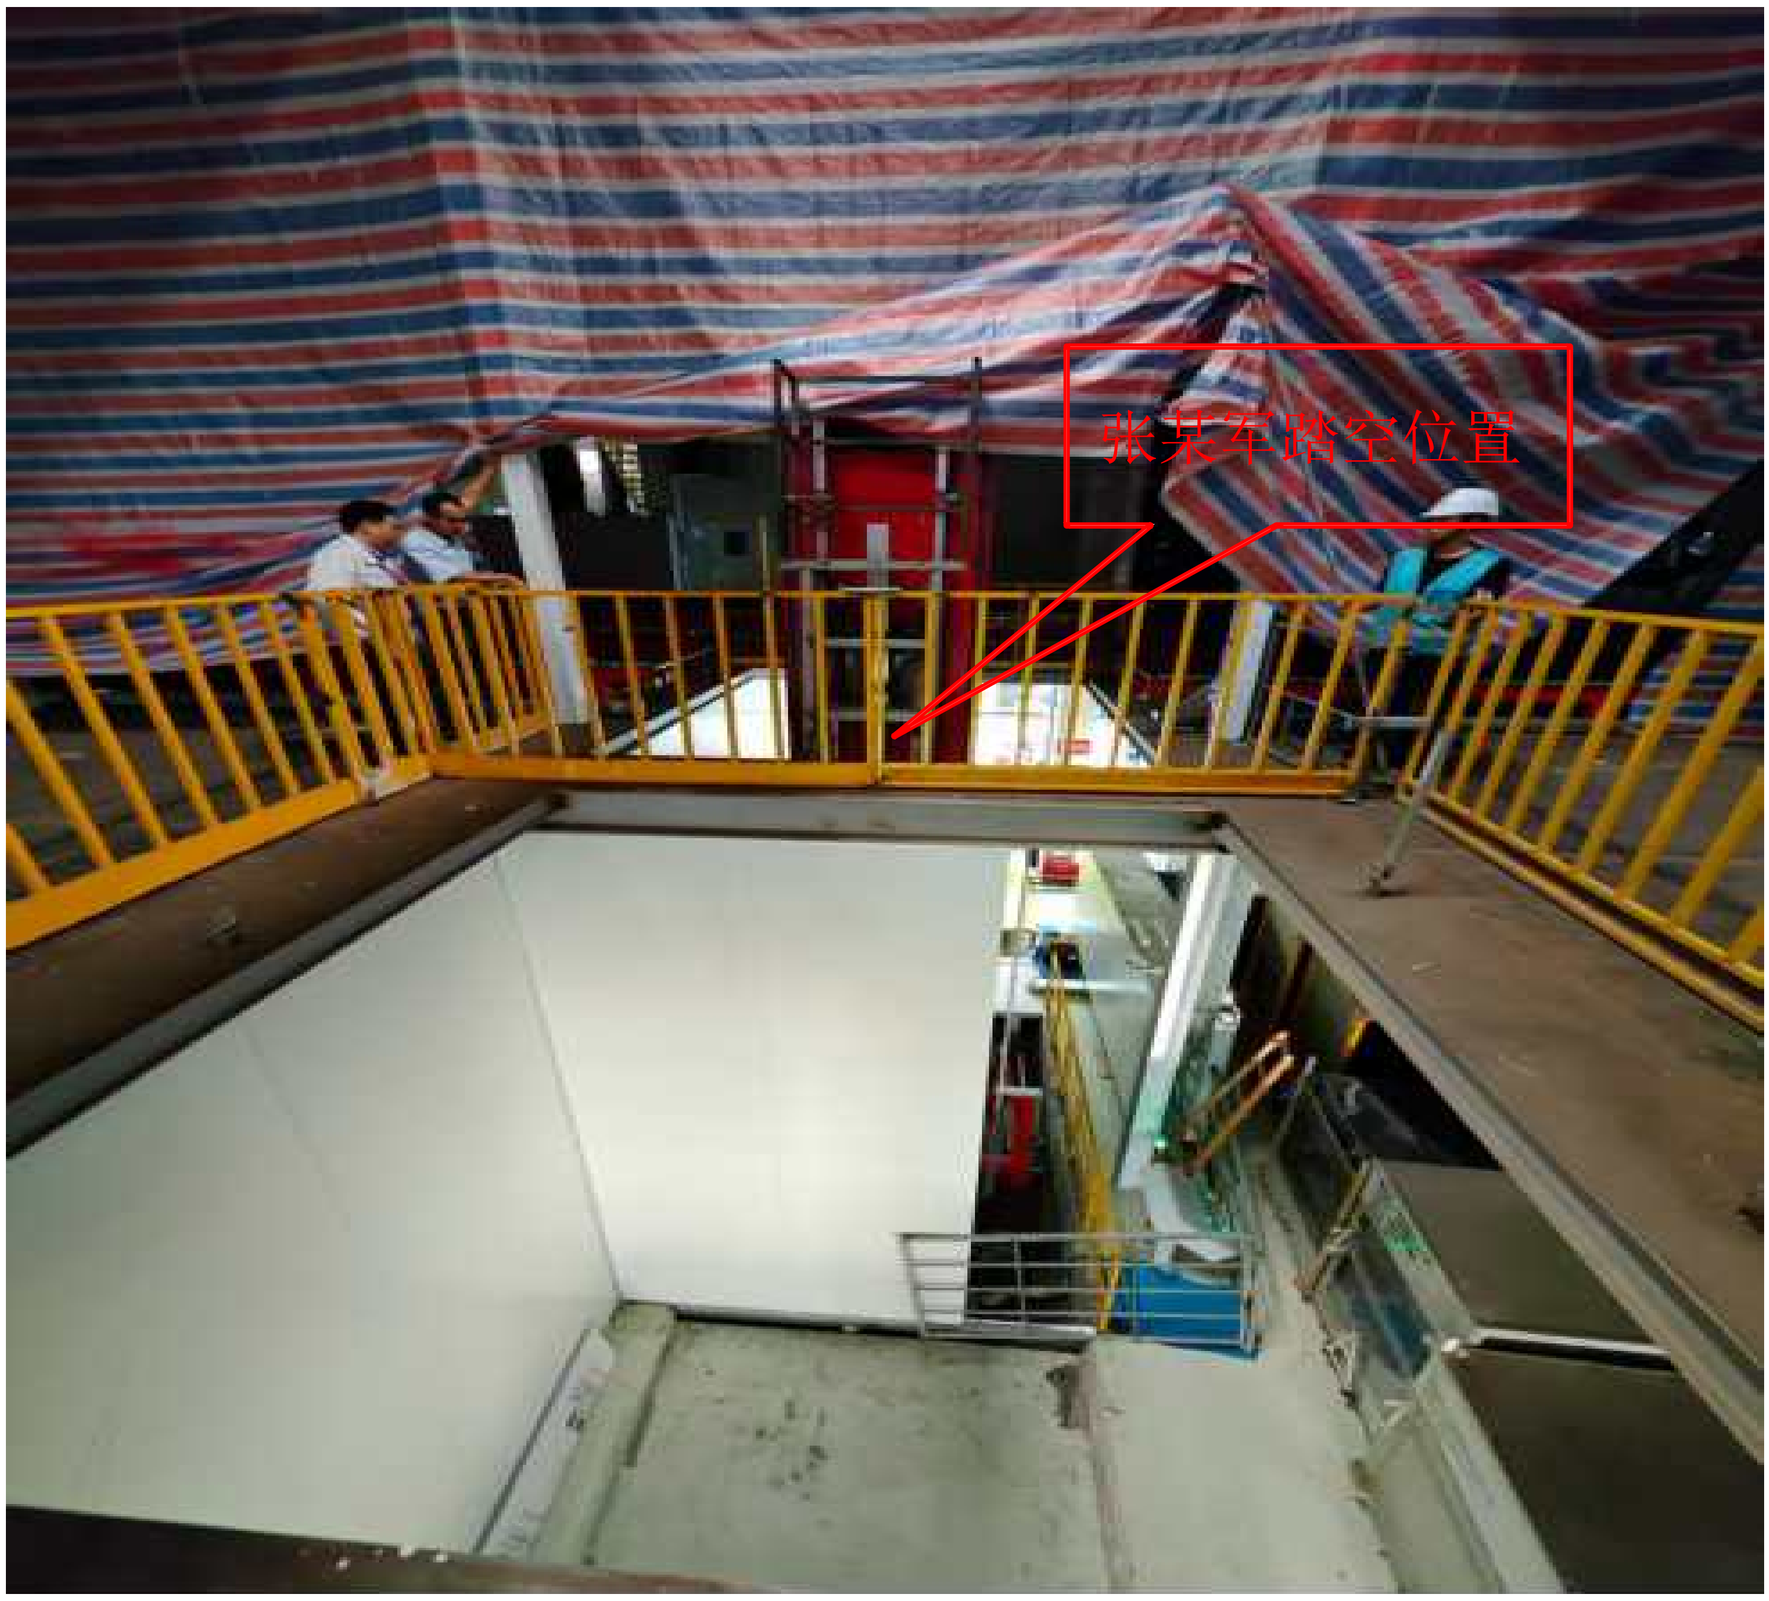
7 时 39 分许，滑橇立柱与制具架脱离升降机导轨架，二楼维修作业完毕，众人前往一楼准备继续维修，张某军从升降机检修爬梯平台下来时踏空，从货物升降机预留洞口坠落至一楼货梯地面（见图 3）。

图 3 货物升降机预留洞口

2.事故发生区域，坠落货梯预留洞口经测量长度约 3.10m、宽度约 2.80m、高度约 5.89m；升降机与货梯预留洞口过道宽度约 0.70m。张某军坠落处为升降机检修爬梯处货梯预留洞口，事

发时过道两侧未设置防护围栏（见图 4），升降机洞口与货梯预留洞口之间有彩条布遮挡。

张某军对高处作业风险认识不足，在彩条布遮挡视线及未排除高处作业危险情况下解除安全带挂扣，从检修爬梯下来时脚下踏空，坠落货梯预留洞口，导致事故发生；升降机洞口与货梯预留洞口之间过道未设置防护栏杆。

一是机械工业第九研究院公司、迪森装备公司、嘉泓涂装公司要严格落实安全生产主体责任，配备专职安全生产管理人员，对项目现场进行深度隐患排查，加强对从业人员的安全生产教育培训提高作业人员安全生产技能，增强事故预防和应急处理能力。
